V05**UBICACION**

OBSERVACIONES**Teatro Nacional Cervantes/ Relevamiento de Carpinterías exteriores**

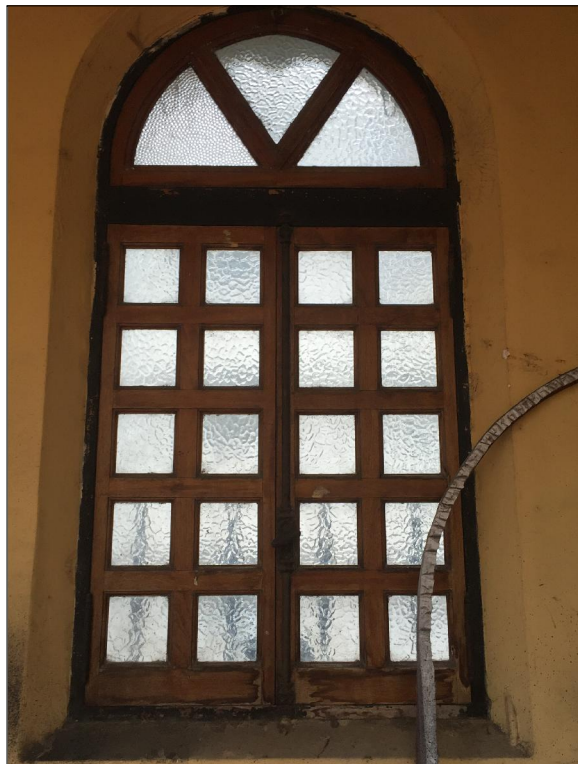
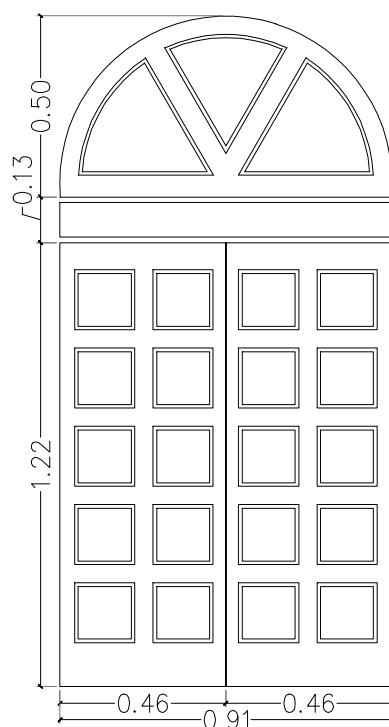
10 Av. Cordoba (4° Lavadero/Galeria actual oficinas)

10 Libertad (4° galeria/sector incendiado)
