**MINISTERIO DEL INTERIOR,
OBRAS PÚBLICAS Y VIVIENDAS**

Plan Nacional de Escuelas

**MEMORIA DE RELEVAMIENTO Y ESTADO ACTUAL DE
ESCUELA SECUNDARIA SALAS Y VALDEZ**

**Ubicación: calles Juan D. Perón y Cnel. Larrabure
Localidad: Barrio Próspero Mena - Departamento Tafí Viejo
PROVINCIA DE TUCUMÁN**

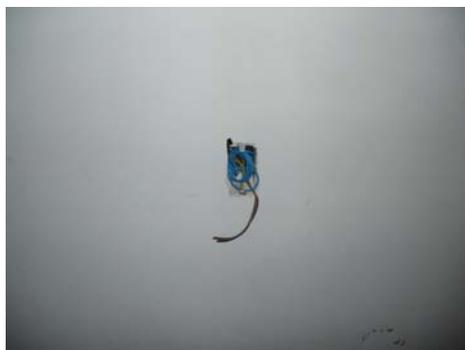
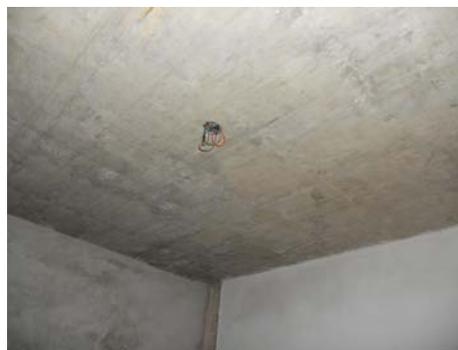
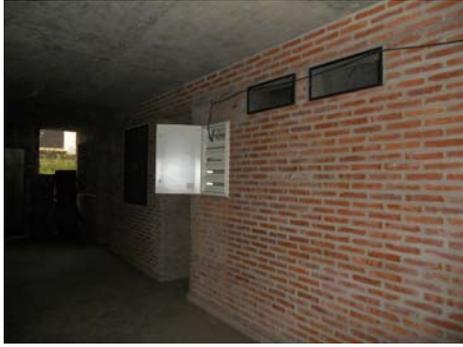
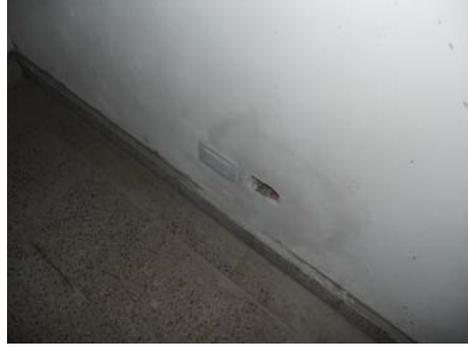
Se realizó la colocación de los tableros, las cañerías, cajas metálicas y bocas en todo el edificio con excepción del núcleo sanitario en planta alta. En algunos sectores se puede ver que se realizó el cableado y la puesta de llaves de comandos y tomacorrientes; de todos modos estos elementos deberán ser retirados al no haberse realizado hasta el momento una evaluación de los circuitos.

Los tableros se encuentran vacíos y medidor de obra en funcionamiento.

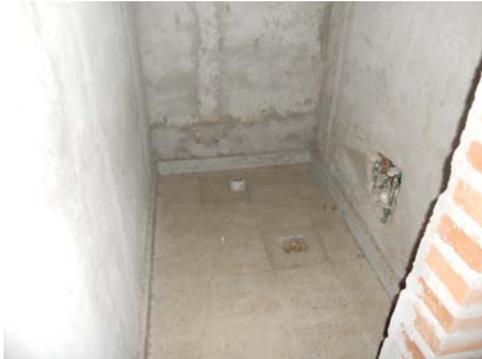
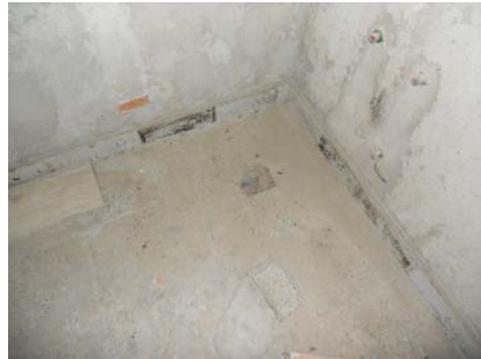
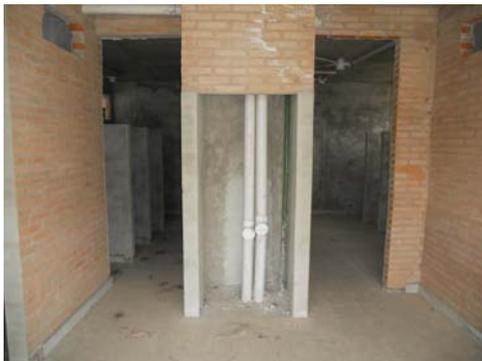
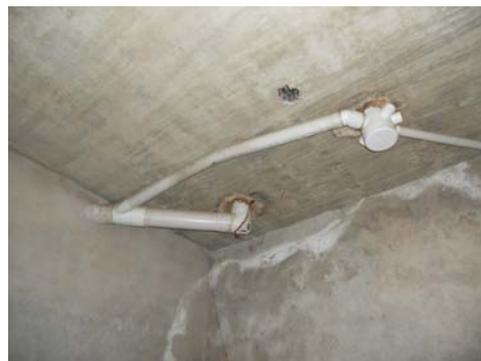
Básico sanitario: Se concretaron casi la totalidad de los trabajos previstos, incluyendo cañerías y cámaras, con excepción del ramal que conecta la salida del laboratorio con la cámara principal. Ver nuevo plano de Inst. Sanitaria.

Provisión de agua: Solamente se colocaron las cañerías en los locales pertenecientes al sector administrativo (baños, office y cantina). El resto de las instalaciones no se ejecutaron. Las mismas se realizaran de acuerdo a nuevo plano.

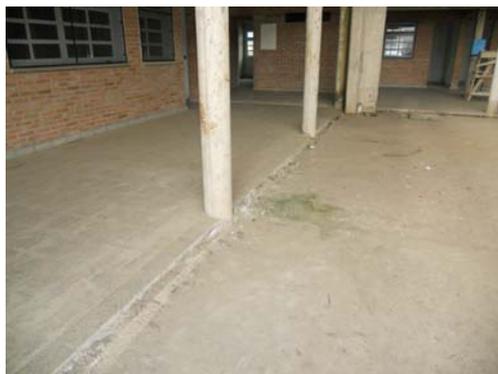
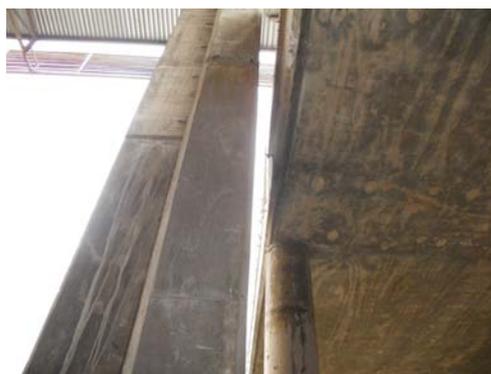
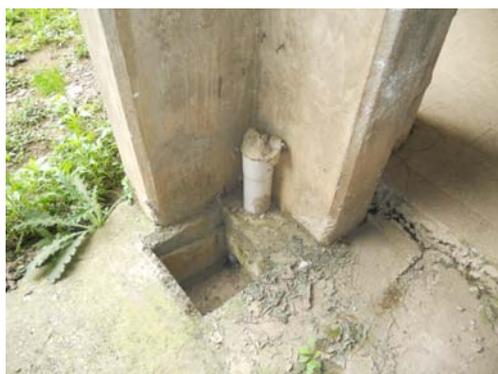
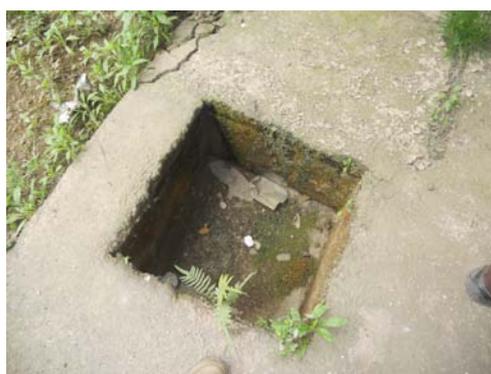
Desagües Pluviales: Se ejecutaron solamente las bocas y cañerías de salida en el patio cubierto, no se colocaron los caños de bajada ni las canaletas.

No se llevó a cabo el resto de las instalaciones pertenecientes a este punto. Las mismas se ejecutarán de acuerdo a los nuevos planos de instalación sanitaria.

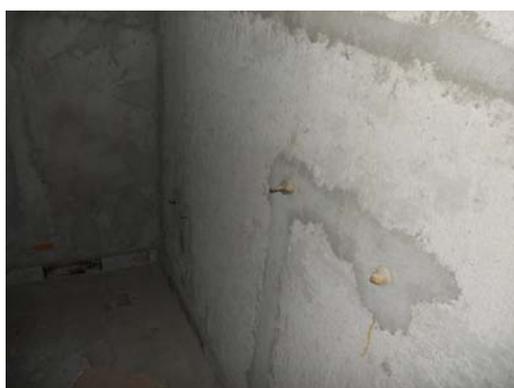
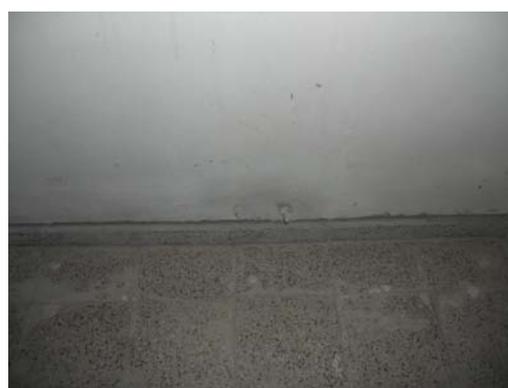
Se colocaron las cañerías y llaves para abastecer de gas en los lugares donde estaba previsto según proyecto original (cantina y laboratorio), también se amplió a los locales pertenecientes al sector administrativo (sala de docentes, dirección y secretaria). El resto de las tareas y elementos pertenecientes a este punto no se ejecutaron. Las mismas se realizaran de acuerdo a nuevo plano.

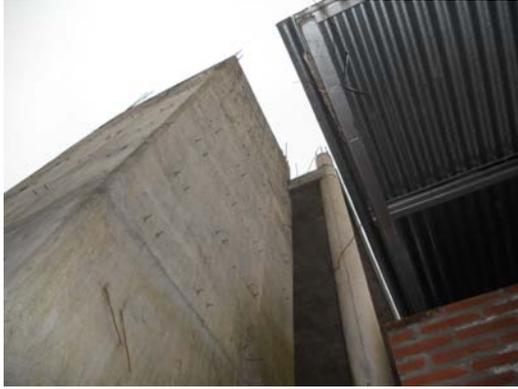
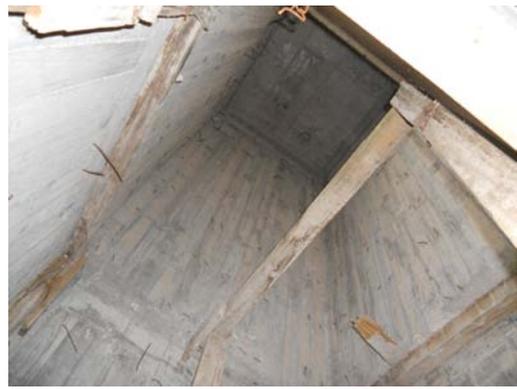
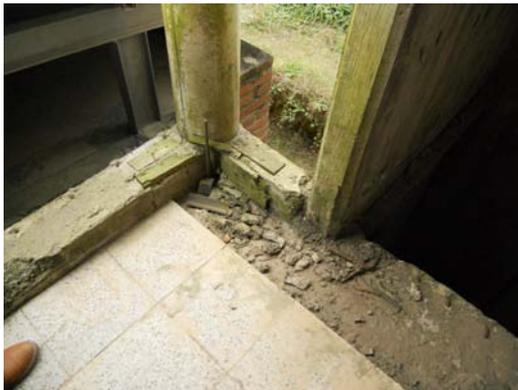
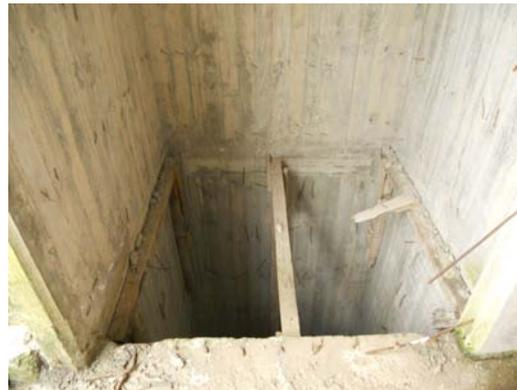
Solo se construyó la caja de H°A° para el ascensor.

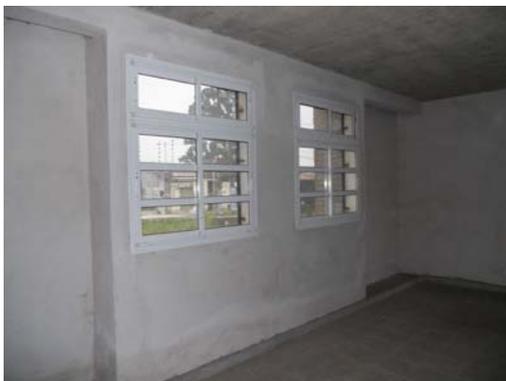
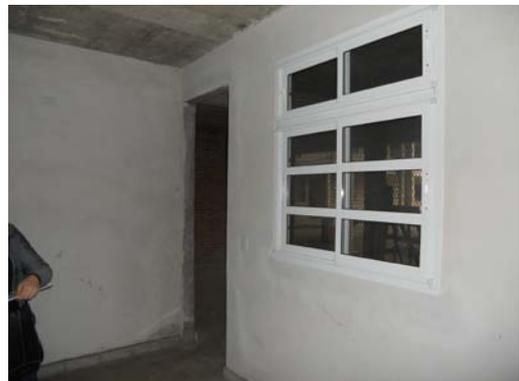
Vidrios: Todas las carpinterías que puestas en obra (ventanas de aluminio) contienen el total de los vidrios. Los faltantes se colocaran según pliegos y planillas de carpinterías faltantes.

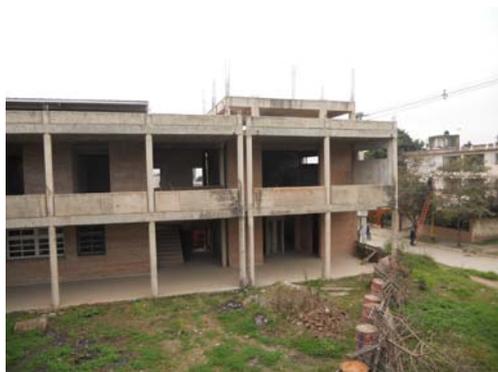
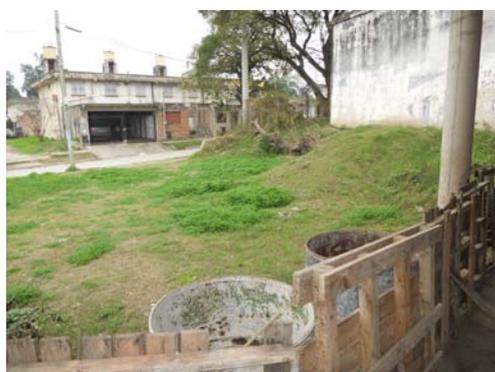
Se realizaron solamente trabajos de excavación y nivelación del terreno en el sector, de todas formas se deberá volver a acondicionar la zona antes de retomar las tareas previstas.
