PA04		UBICACION
2	PB Pasaje de carruaje (Museo/ oficina boletería)	
<div>

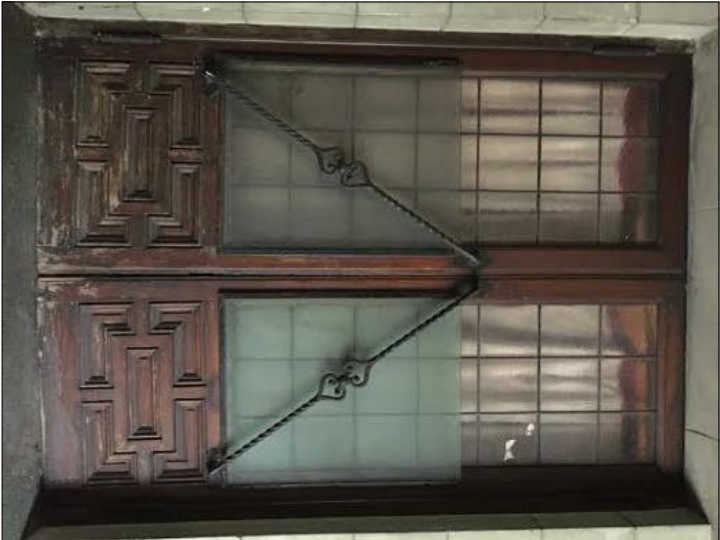
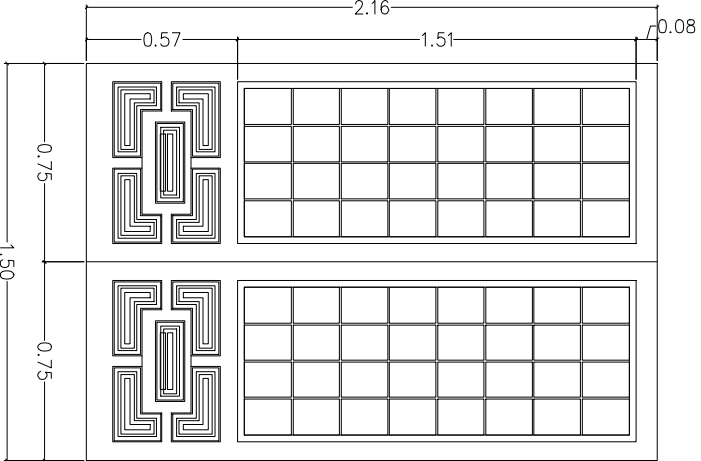
</div>		
DESCRIPCION DE COMPONENTES		
Marco madera (cedro)		
Contramarco moldurado (cedro)		
Hoja: madera		
Contravidrio : madera		
Vidrio: vitreaux		
Herraje		
Pintura:		
Apertura: 2 hojas de abrir		
OBSERVACIONES		
Teatro Nacional Cervantes/ Relevamiento de Carpinterías exteriores
