**INFORME PRELIMINAR DEL DIAGNÓSTICO DE CONTAMINANTES, DETERIORO
AMBIENTAL Y CALIDAD DE AGUA EN EL RIO XIBI – XIBI (RIO CHICO DE JUJUY)**

Responsable: Ms. Sc. Biól. Nelly Vargas Rodríguez

Laboratorio de Limnología y Ecología Acuática, Cátedra de Ecología General, Facultad de Ciencias
Agrarias. Universidad Nacional de Jujuy

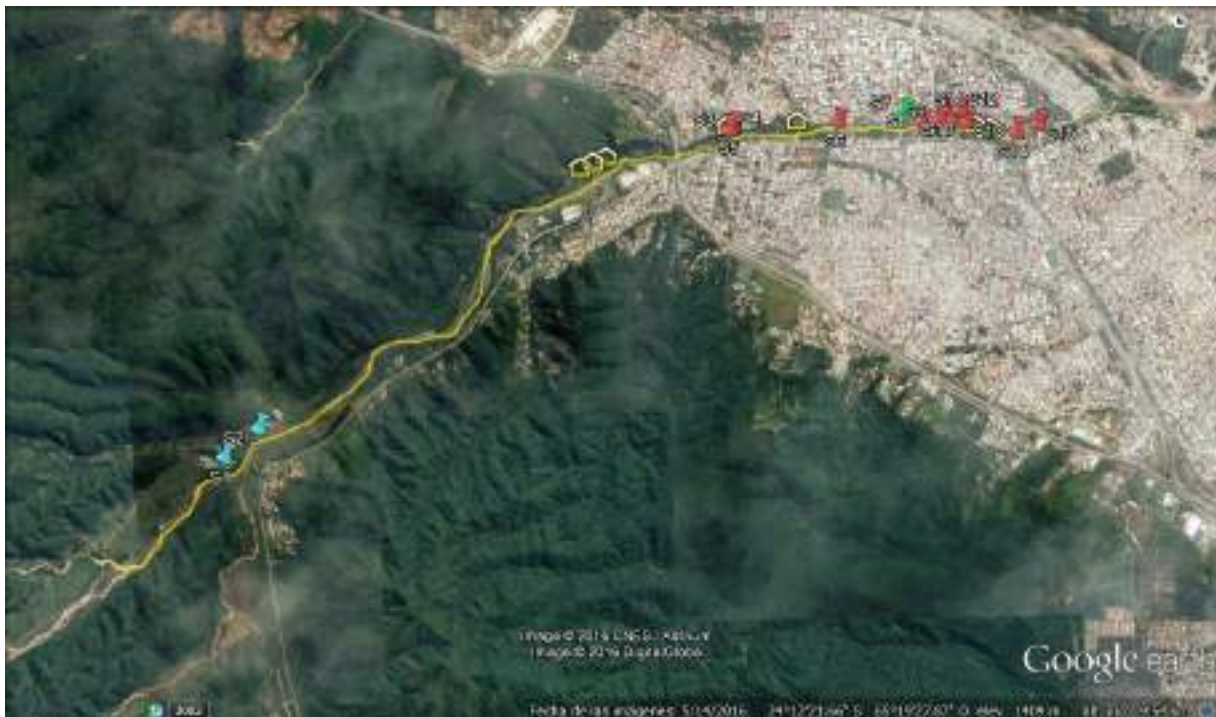
Figura 1. Mapa de puntos relevados de efluentes y líquidos de diversa procedencia tomados a orillas del río Xibi-Xibi. Foto satelital: Google Earth. Referencias: S: Sitio, Ícono celeste: Efluente con aguas con residuos orgánicos, Ícono rojo: Efluente con aguas residuales, Ícono verde: Fuga en acueducto, Ícono vivienda: Zona con viviendas precarias, Amarillo: Distancia recorrida a pie (9,7 km).

La zona urbana concentra el 80% de los efluentes encontrados en este estudio. La parte alta se contamina con los efluentes de origen pecuario, sin embargo existe un trecho amplio sin perturbación que permite la recuperación en su parte media. Finalmente, al ingresar a la zona urbanizada se incrementa el nivel de contaminantes ocasionando su deterioro.

Es necesario actuar con premura y priorizar la gestión de los efluentes, mejorando las condiciones físico-químicas y ecológicas del río, para revertir su deterioro. Se debería implementar una normativa para el tratamiento y manejo adecuado de los efluentes pecuarios, y por otro lado considerar la implementación de obras para la canalización de los desagües pluviales destinándolos a plantas de tratamiento, de esta forma un gran porcentaje de la contaminación sería eliminada del sistema fluvial, recuperando su atractivo paisajístico y el hábitat de diversas especies de flora y fauna (principalmente aves).

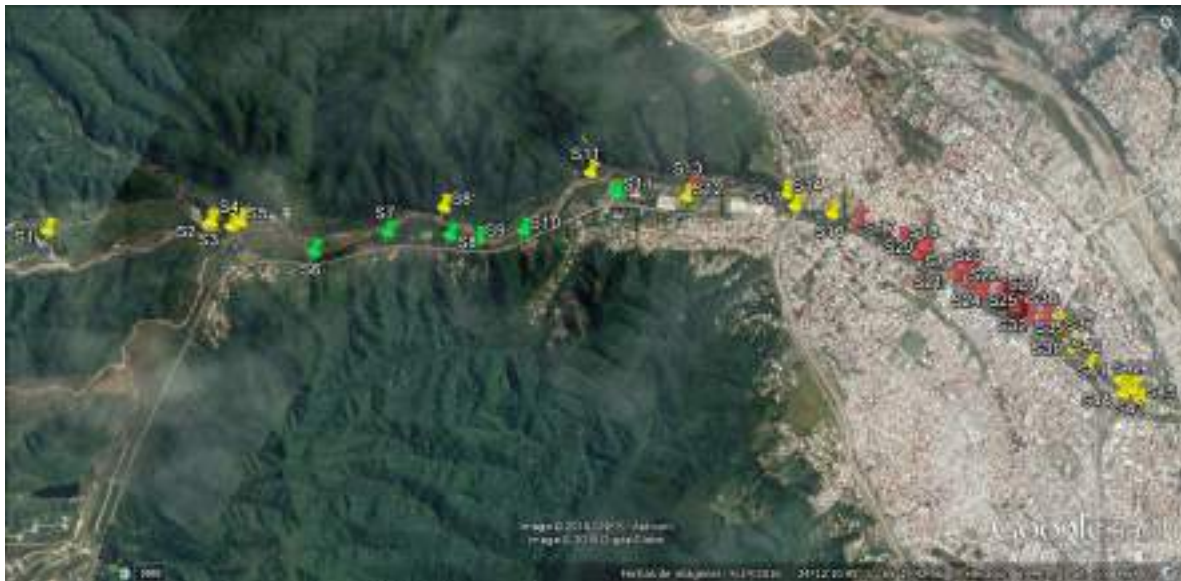
Fig. 1 Sitios de relevamiento de RSU desde Juan Galan hasta San Salvador de Jujuy

El área de estudio se dividió en cinco sectores: A, B, C, D y E (Figuras 1 a 6). Se pudo observar que la zona con mayor porcentaje de residuos sólidos es la del sector D (Figura 8) que presenta no solo mayor urbanización, si no que es el sector donde están concentrados la mayor cantidad de vendedores ambulantes y todo tipo de comerciantes. Los sectores con menor cantidad de basura son los B y C debido a que son de difícil acceso.

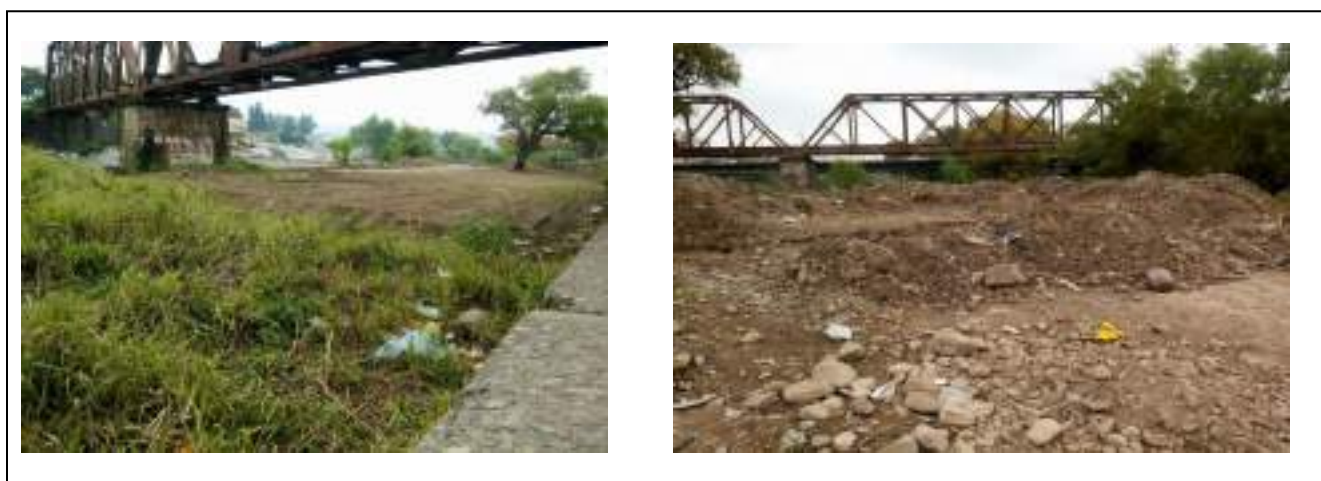
Fig. 7. Fotografías de relevamiento de RSU en los sitios 44 y 45.

En el sector E a causa de la cercanía con la hormigonera y con la obra del puente en construcción, los RSU en su gran mayoría son escombros de diversos tipos y tamaño, se encontraron cantidades poco significativas de plásticos, latas, vidrio y otros.

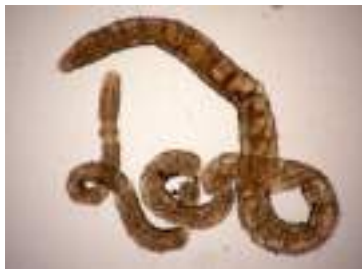
Oligochaeta

Luego de varios años de estudio se han identificado 41 especies de invertebrados, siendo los quironómidos, oligoquetos y moluscos los grupos dominantes, sobre todo en los sitios que presentan mayor grado de contaminación.

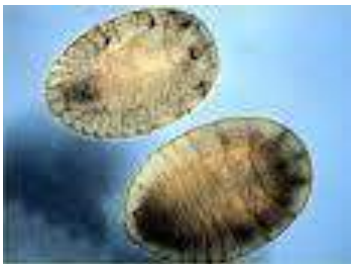
Se observa indicios de una recuperación natural en un tramo sin perturbaciones de origen antrópico, esto ocurre a la altura del colegio El Salvador, en un tramo largo en el que no hay vertido de basura o efluentes, con presencia de grupos asociados a buena calidad de agua como: Corydalidae, Psephenidae y Leptophlebiidae, esto se observa en los tres períodos estudiados, si bien la diversidad en general es mayor en la época de sequía. Estas diferencias no se evidencian a través de los análisis de los parámetros físico- químicos de rutina.
