**MINISTERIO DEL INTERIOR,
OBRAS PÚBLICAS Y VIVIENDAS**

Plan Nacional de Escuelas

**MEMORIA DE RELEVAMIENTO Y ESTADO ACTUAL DE
ESCUELA SECUNDARIA SALAS Y VALDEZ**

**Ubicación: calles Juan D. Perón y Cnel. Larrabure
Localidad: Barrio Próspero Mena - Departamento Tafí Viejo
PROVINCIA DE TUCUMÁN**

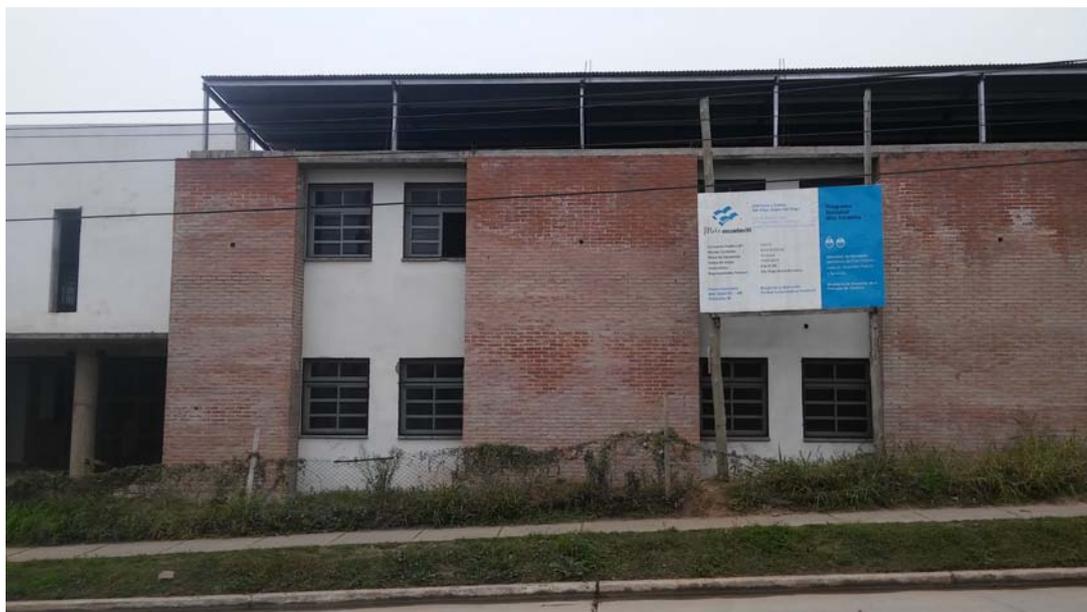
ESTADO ACTUAL:

Los trabajos de construcción de la escuela quedaron interrumpidos en el mes de Diciembre de 2.016.

La parte gruesa de la obra, compuesta por la estructura, muros, pisos y techos está prácticamente realizada en su totalidad.
