EDIFICIO DE CORREO SANTA FE

RECUPERACIÓN Y PUESTA EN VALOR

DESAGÜES PLUVIO CLOCALES / PLANTA BAJA.

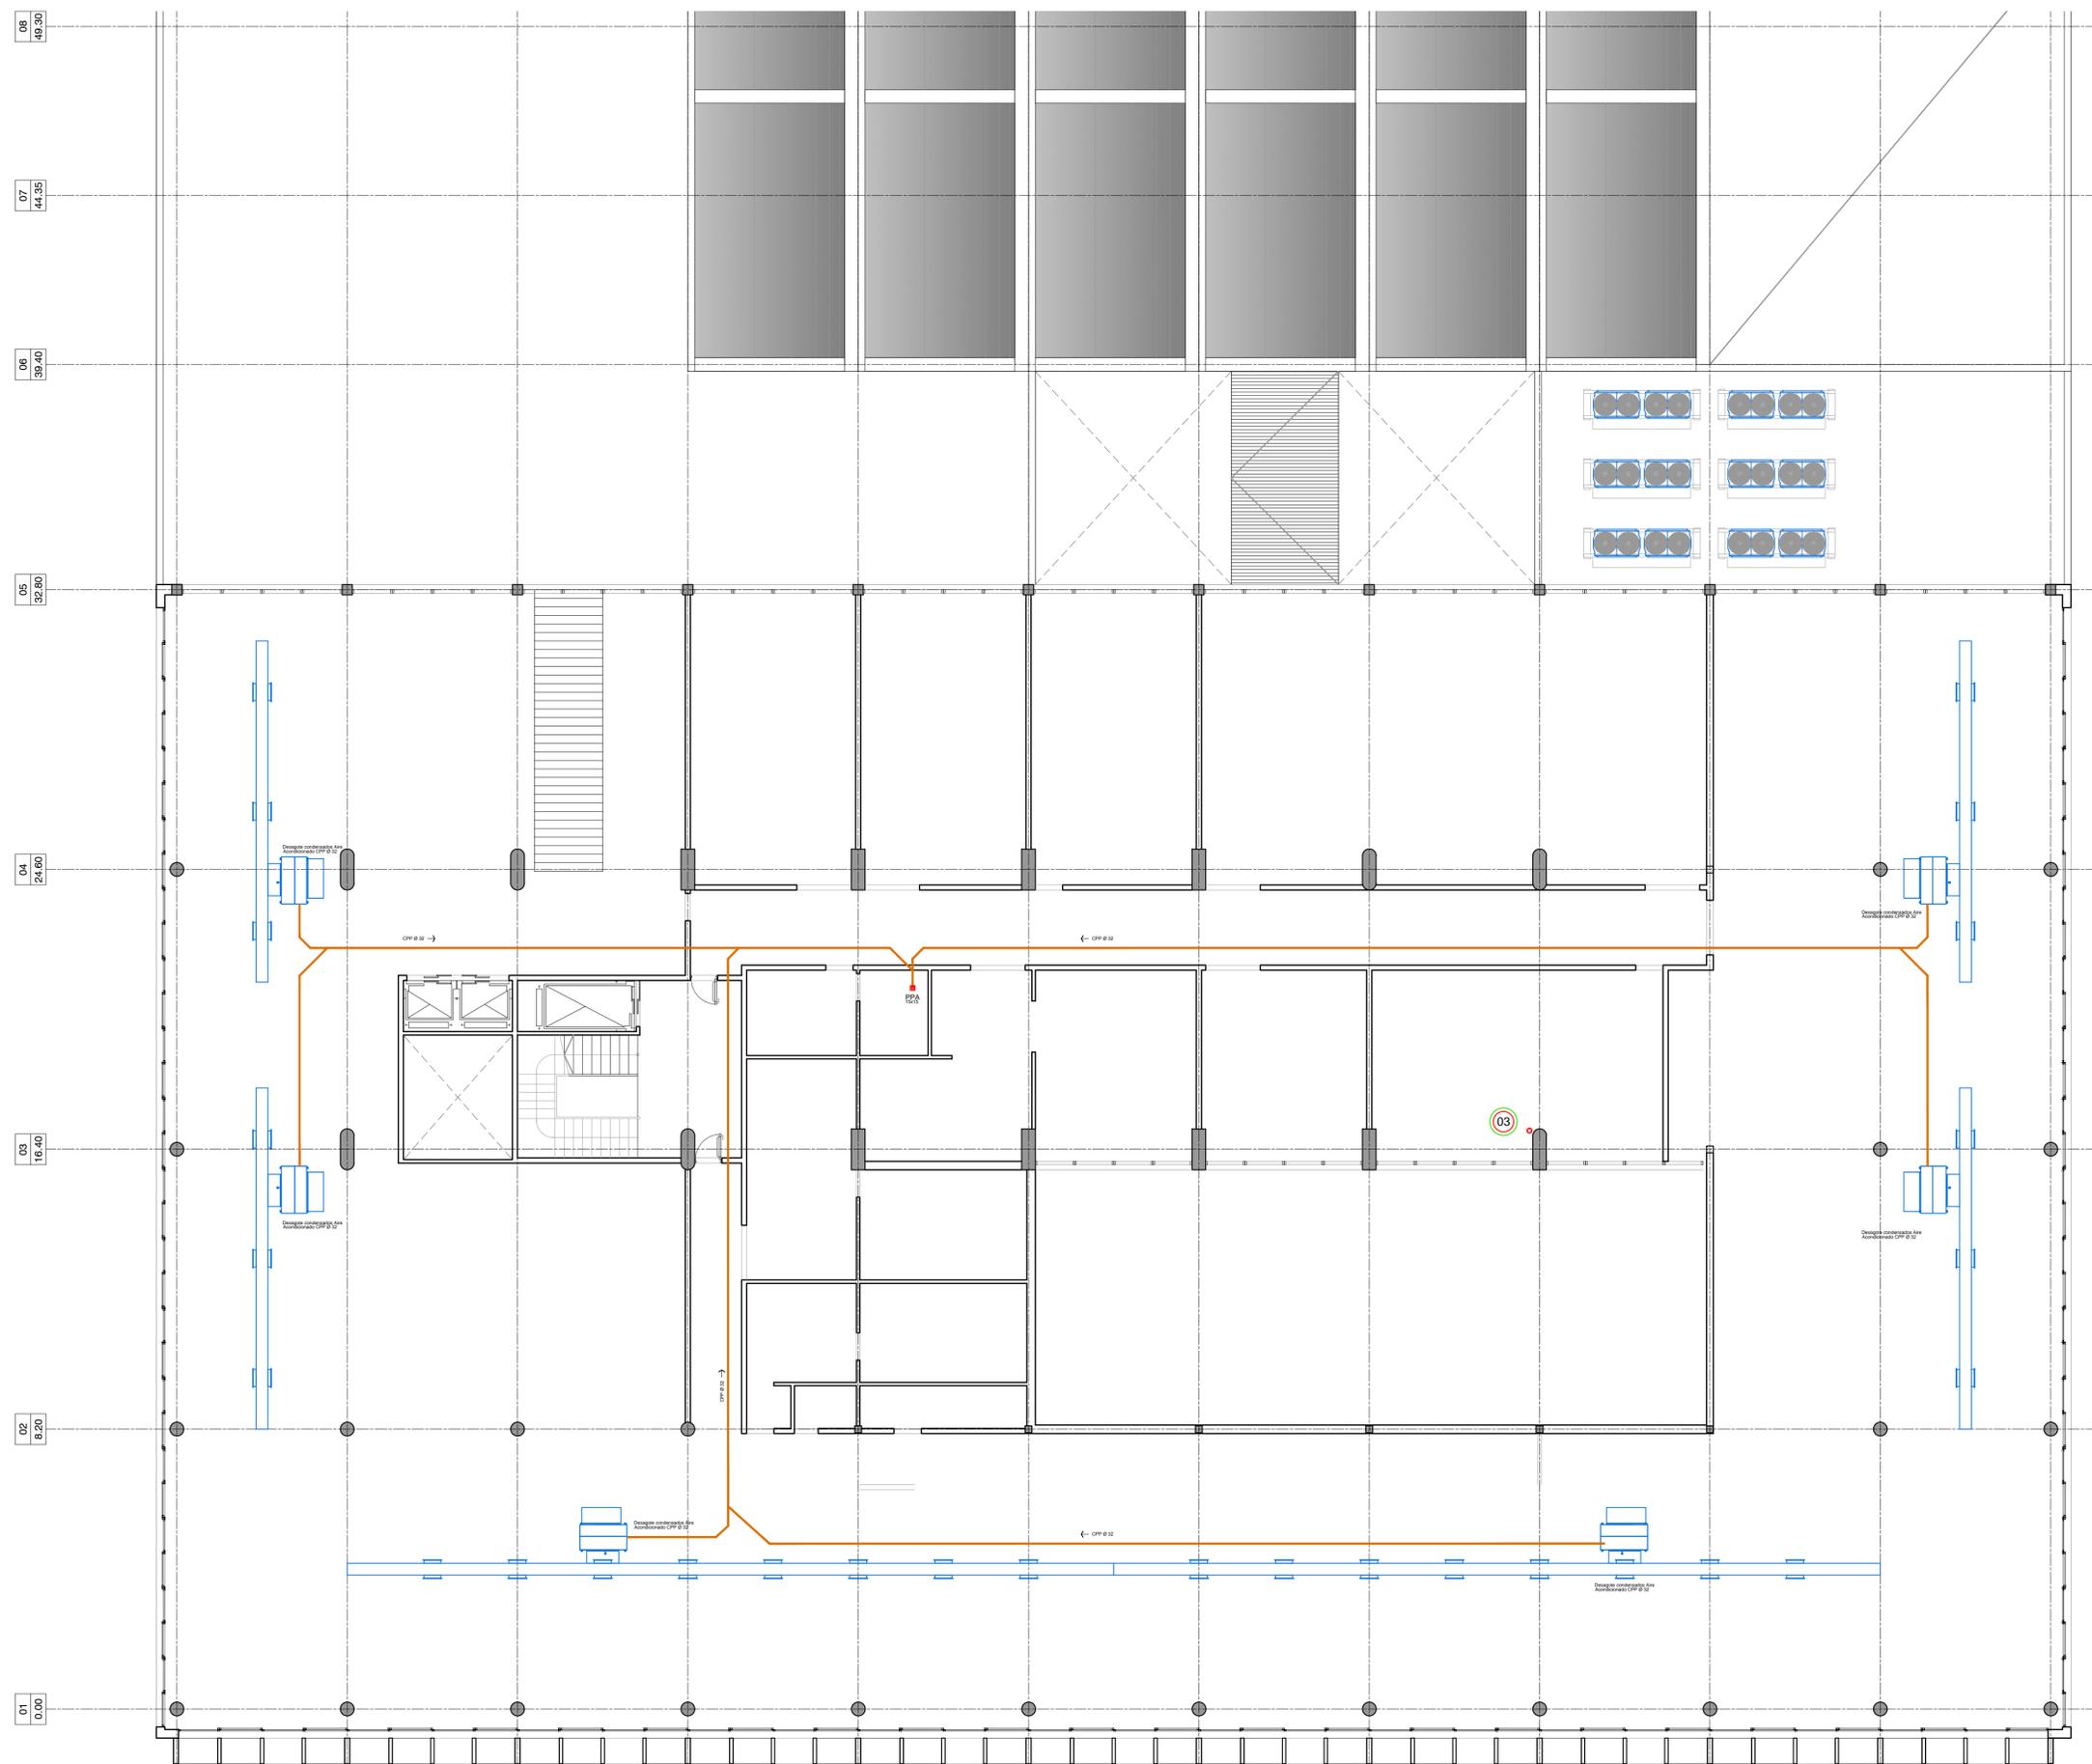
IS_02

89G5; y9G7 @C575 @G
 PLANTA NIVEL I

DESAGÜES PLUVIO CLOACALES / PLANTA NIVEL I

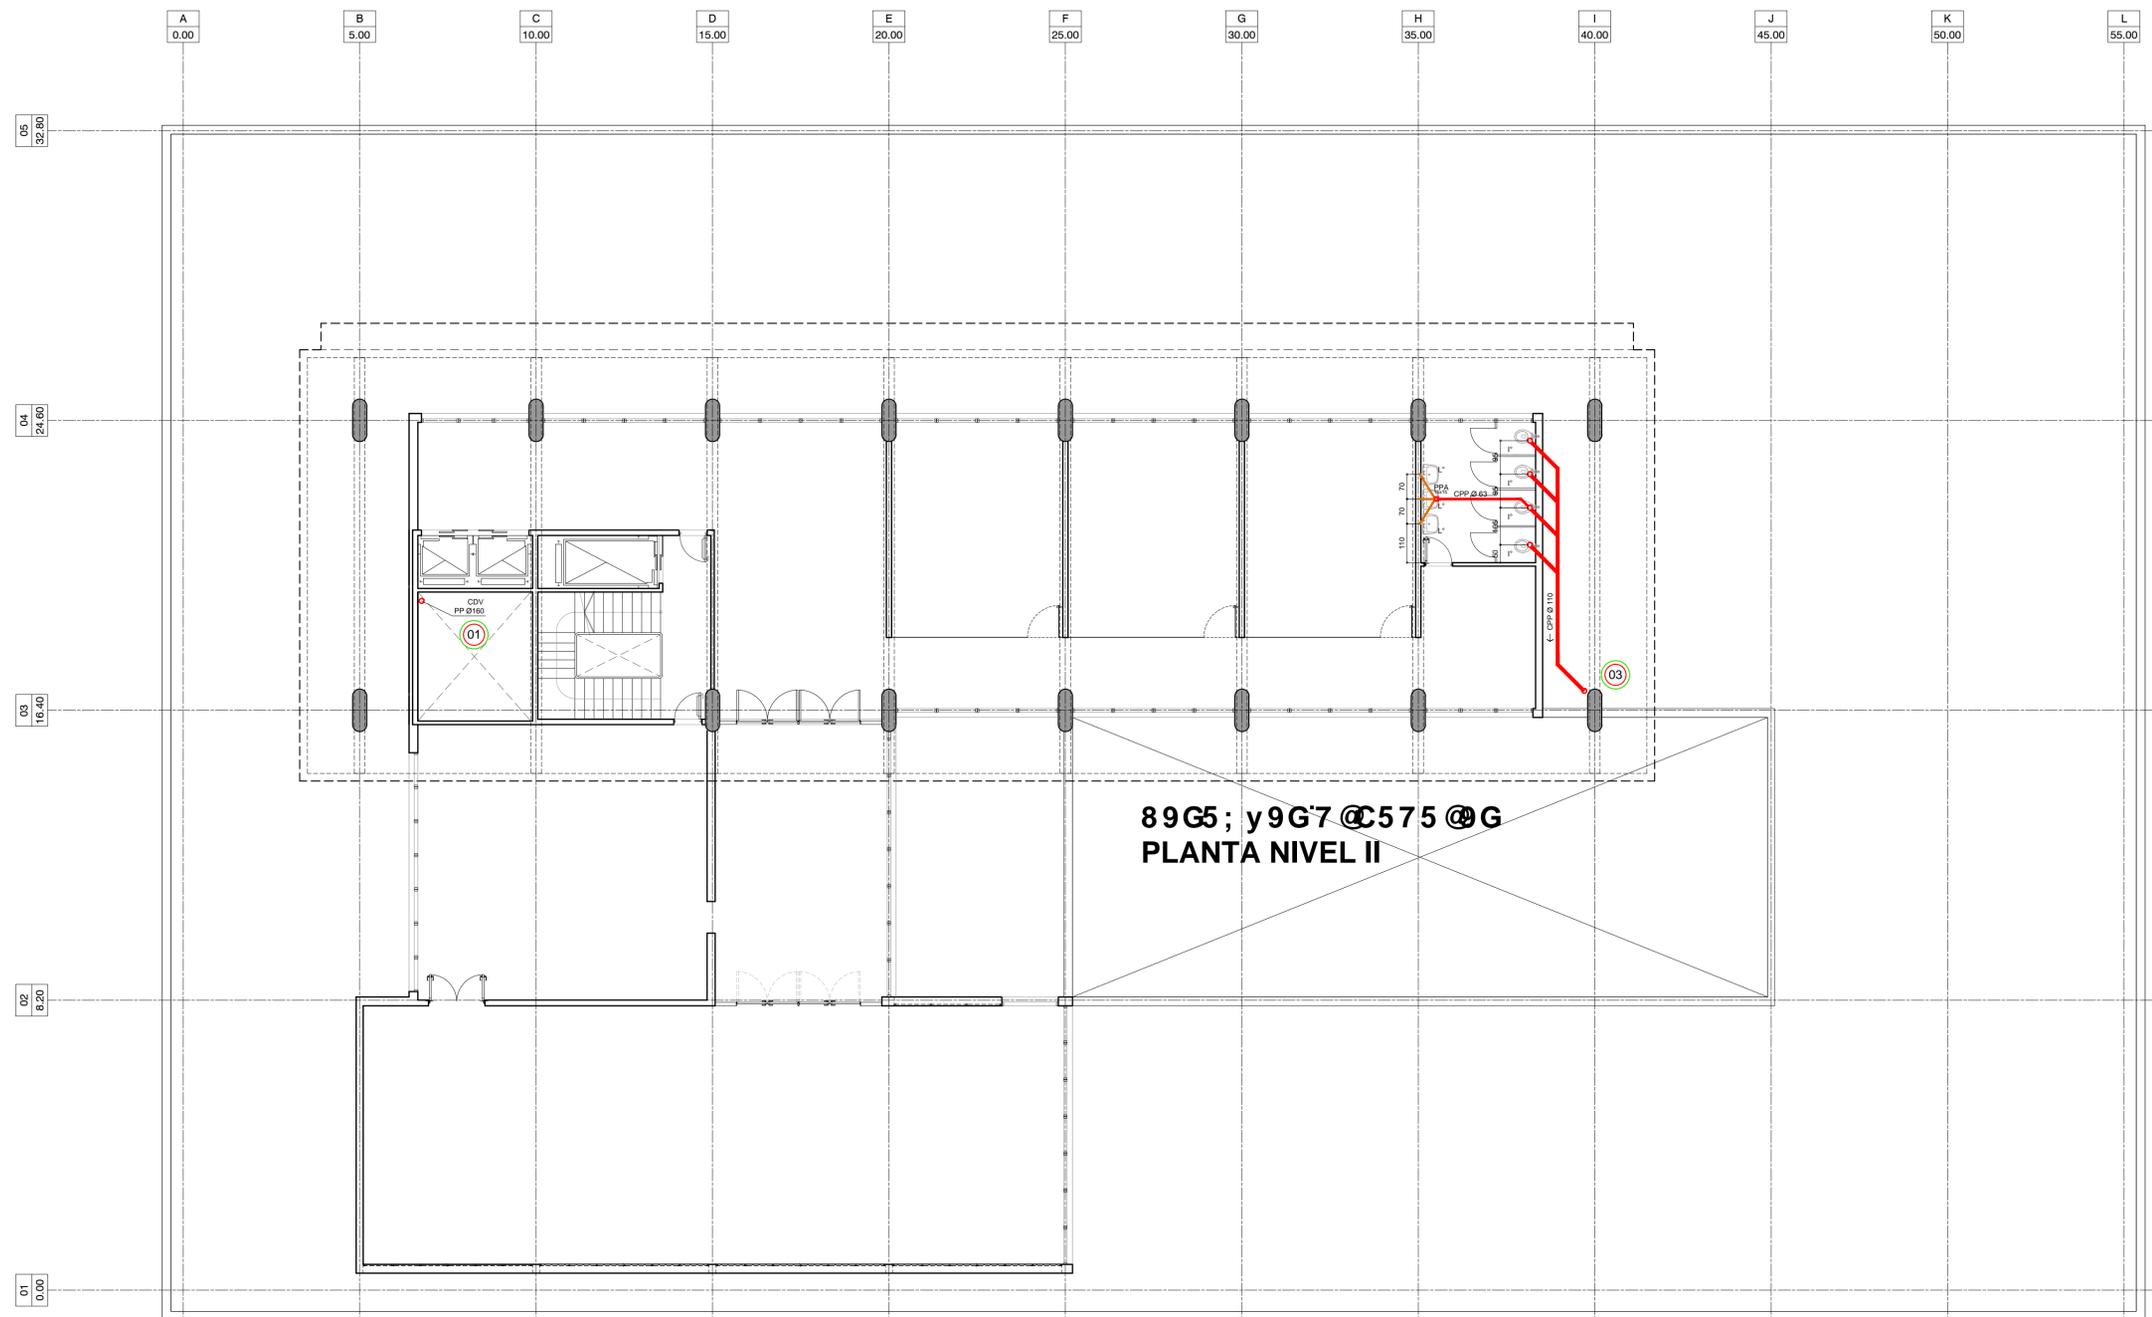
IS_03

DESAGÜES PLUVIO CLOACALES / PLANTA NIVEL II

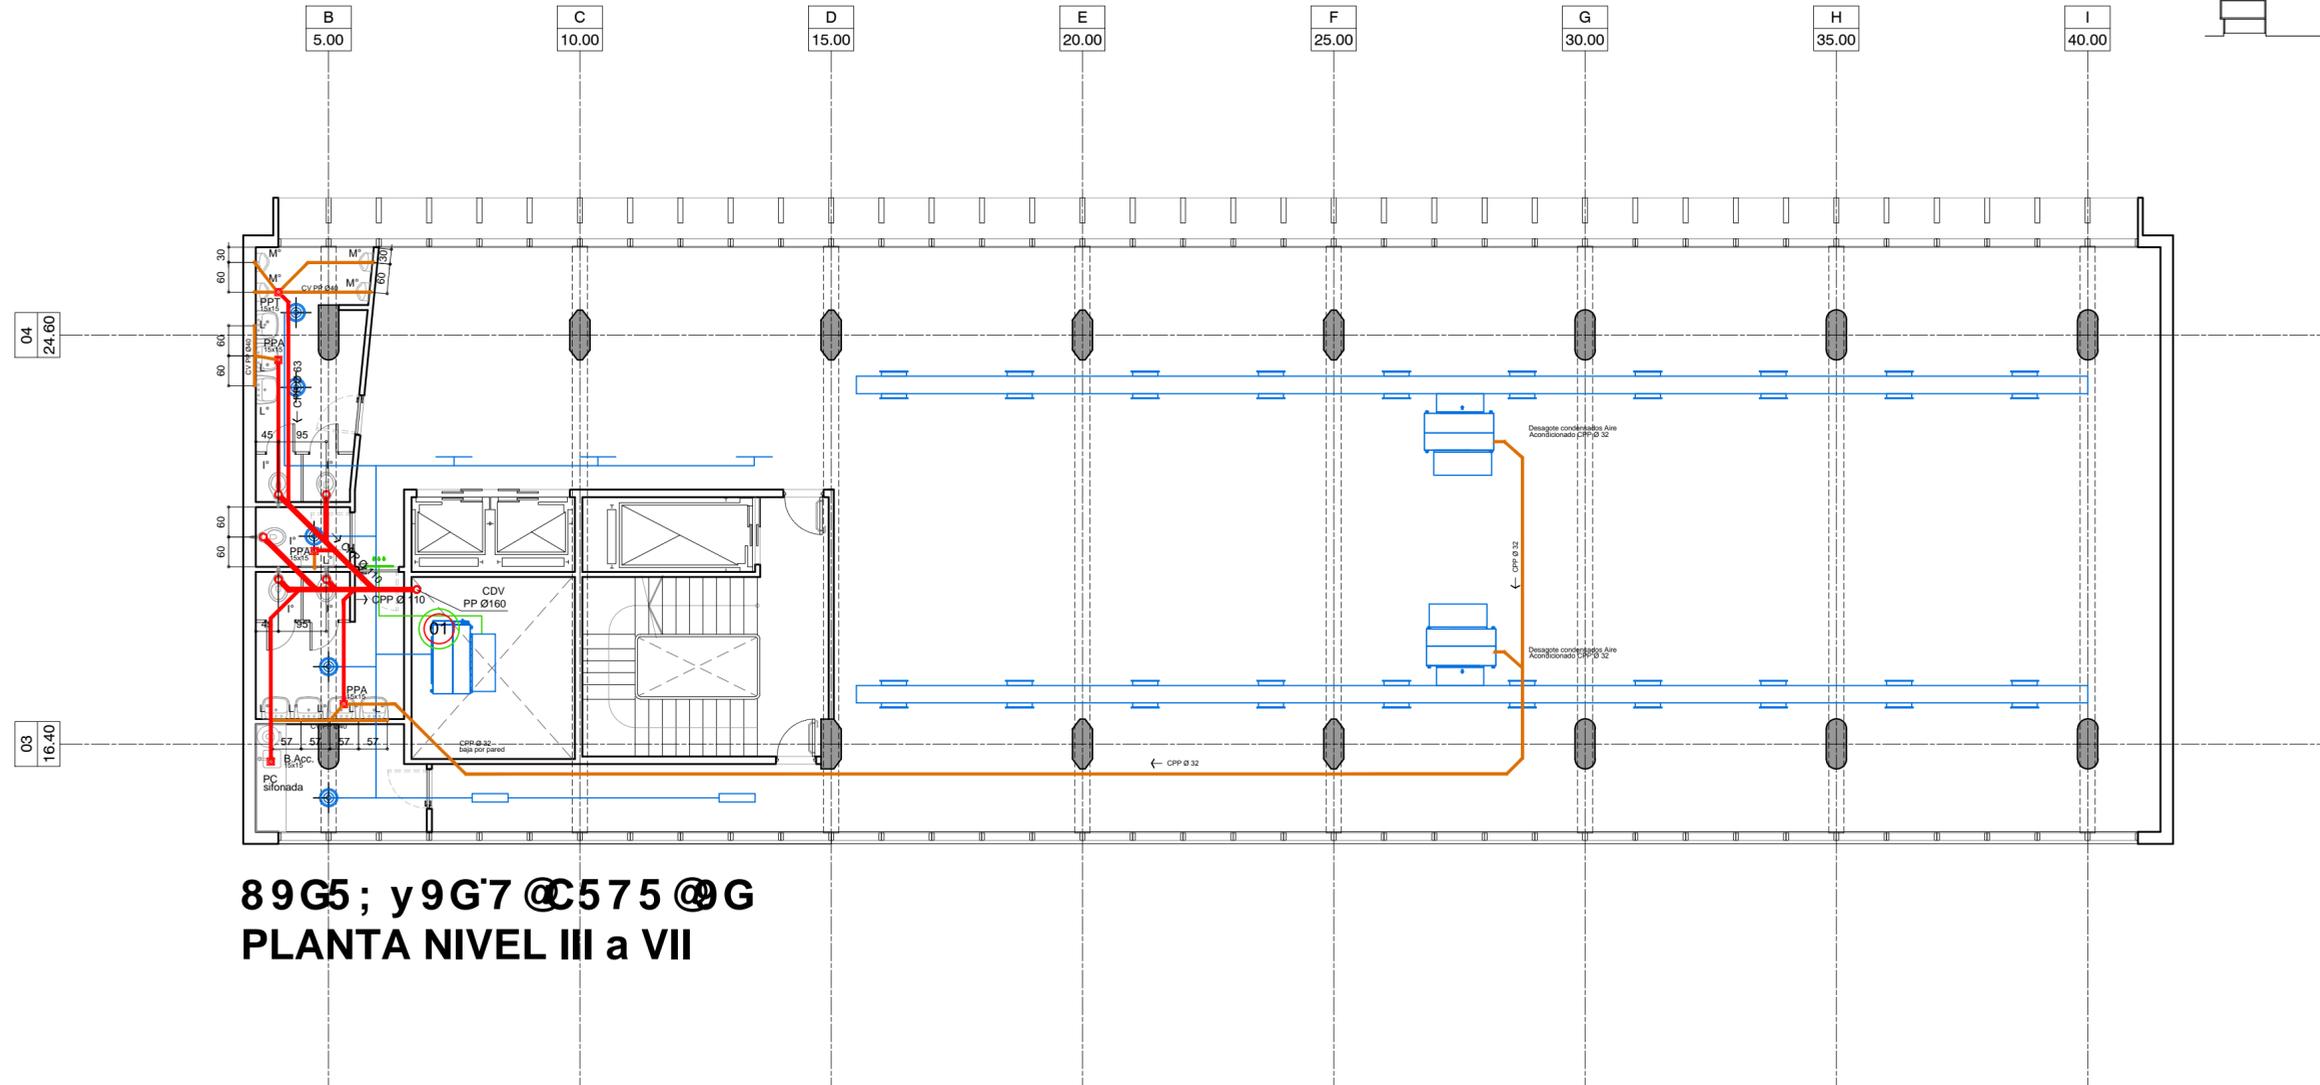
IS_04

**89G5; y9G'7 @C575 @G
PLANTA NIVEL III a VII**

DESAGÜES PLUVIO CLOCALES / PLANTA NIVEL III a VII

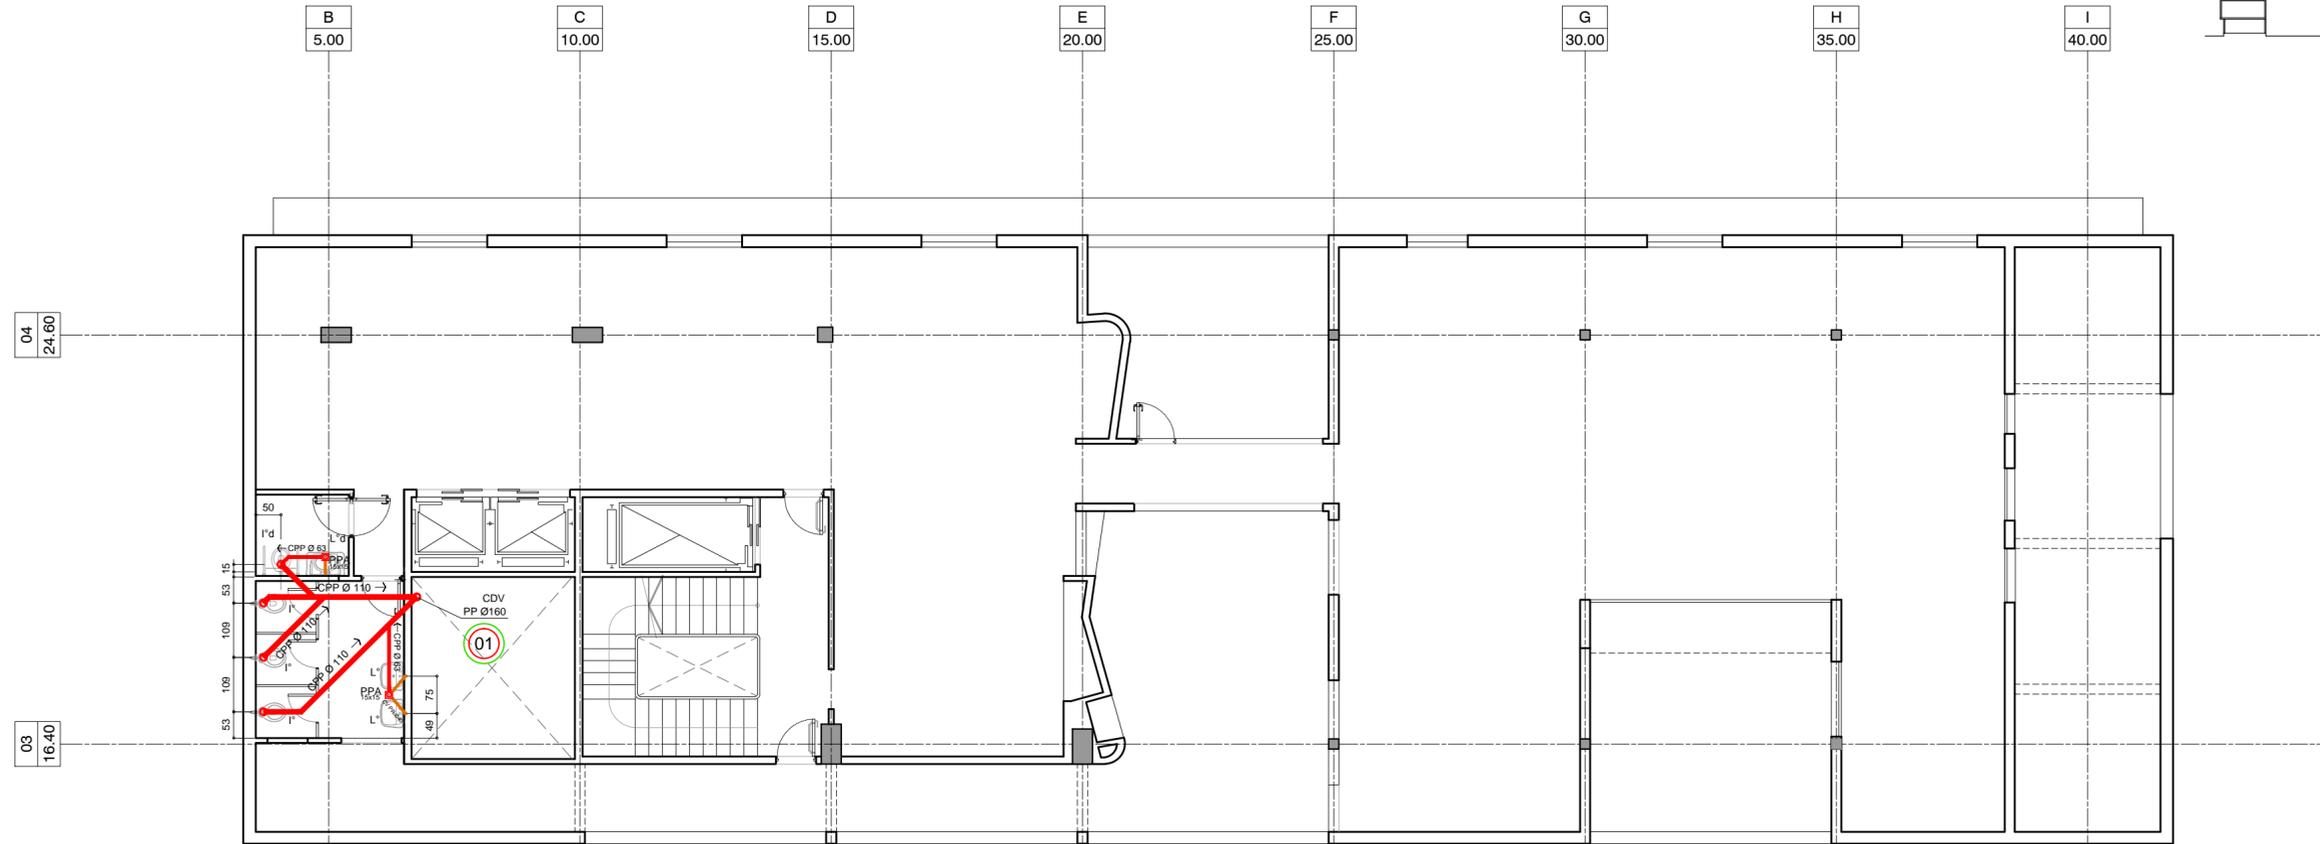
IS_05

89G5; y9G'7 @C575 @G
PLANTA NIVEL VIII

DESAGÜES PLUVIO CLOCALES / PLANTA NIVEL VIII

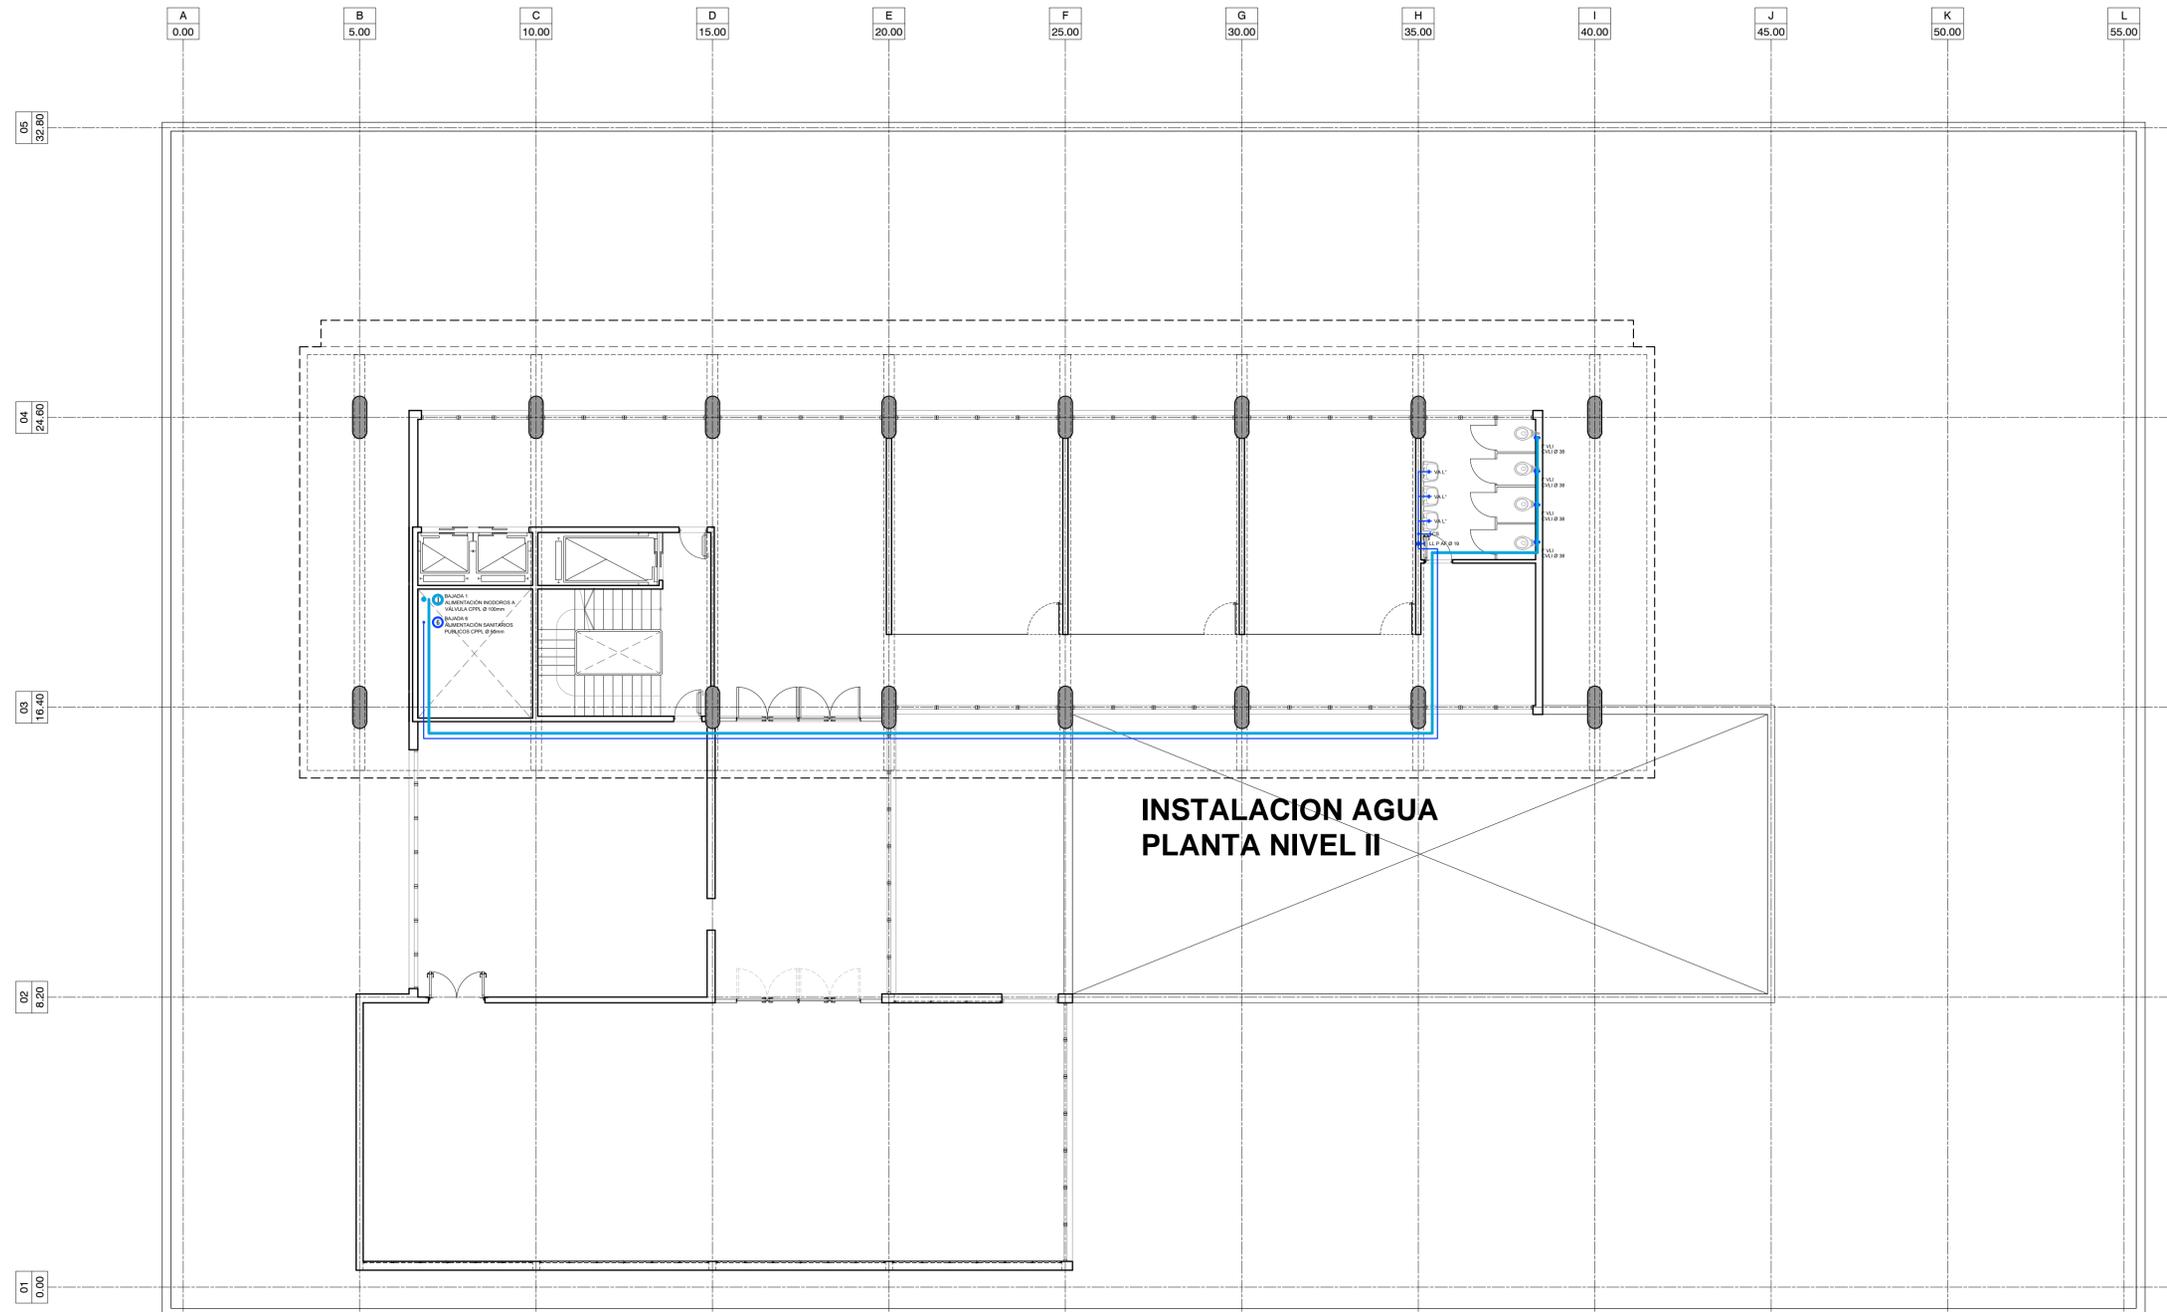
IAF_01

**INSTALACION AGUA
PLANTA NIVEL II**

TÍTULO
INSTALACION AGUA DE RED / PLANTA NIVEL II

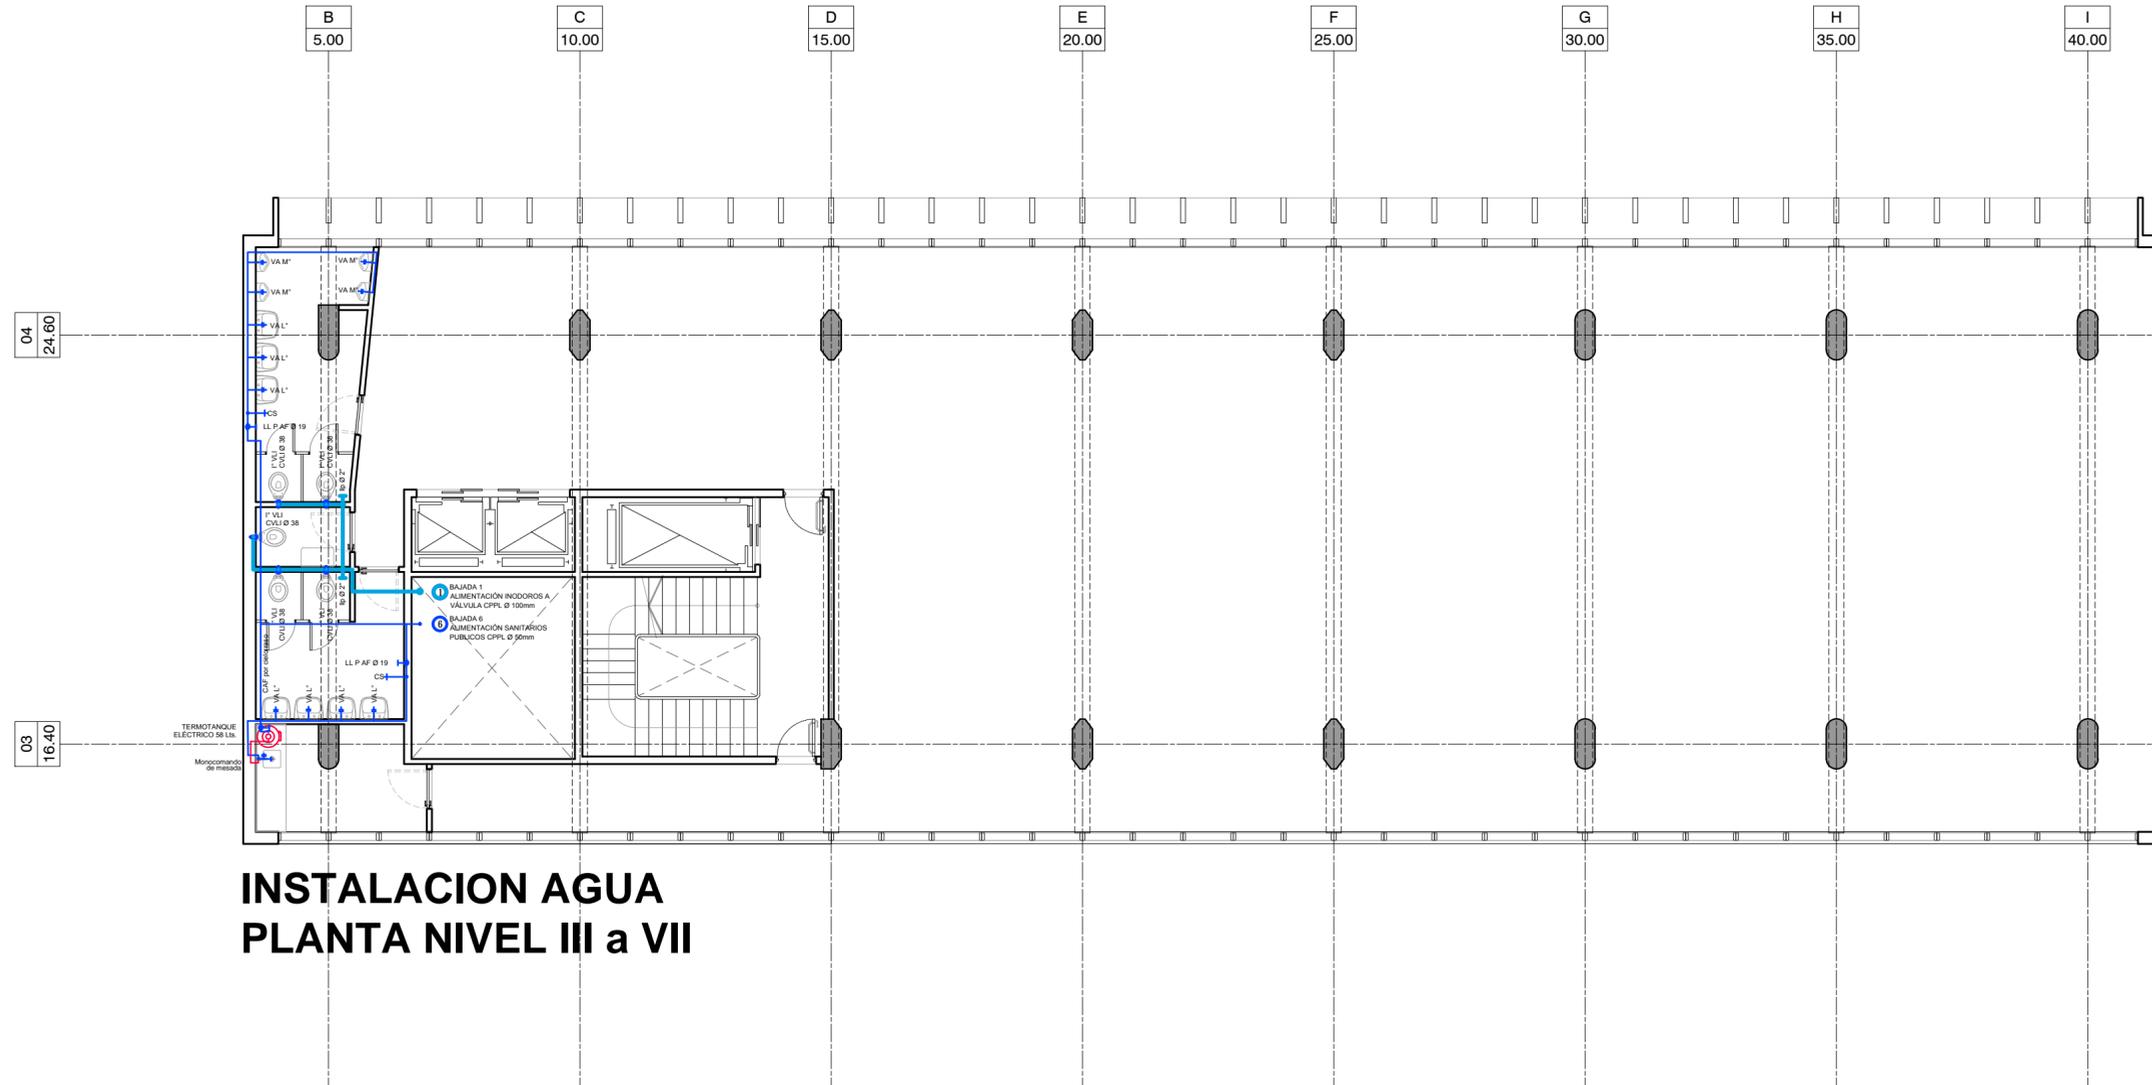
IAF_02

**INSTALACION AGUA
PLANTA NIVEL III a VII**

INSTALACION AGUA DE RED / PLANTA NIVEL III a VII

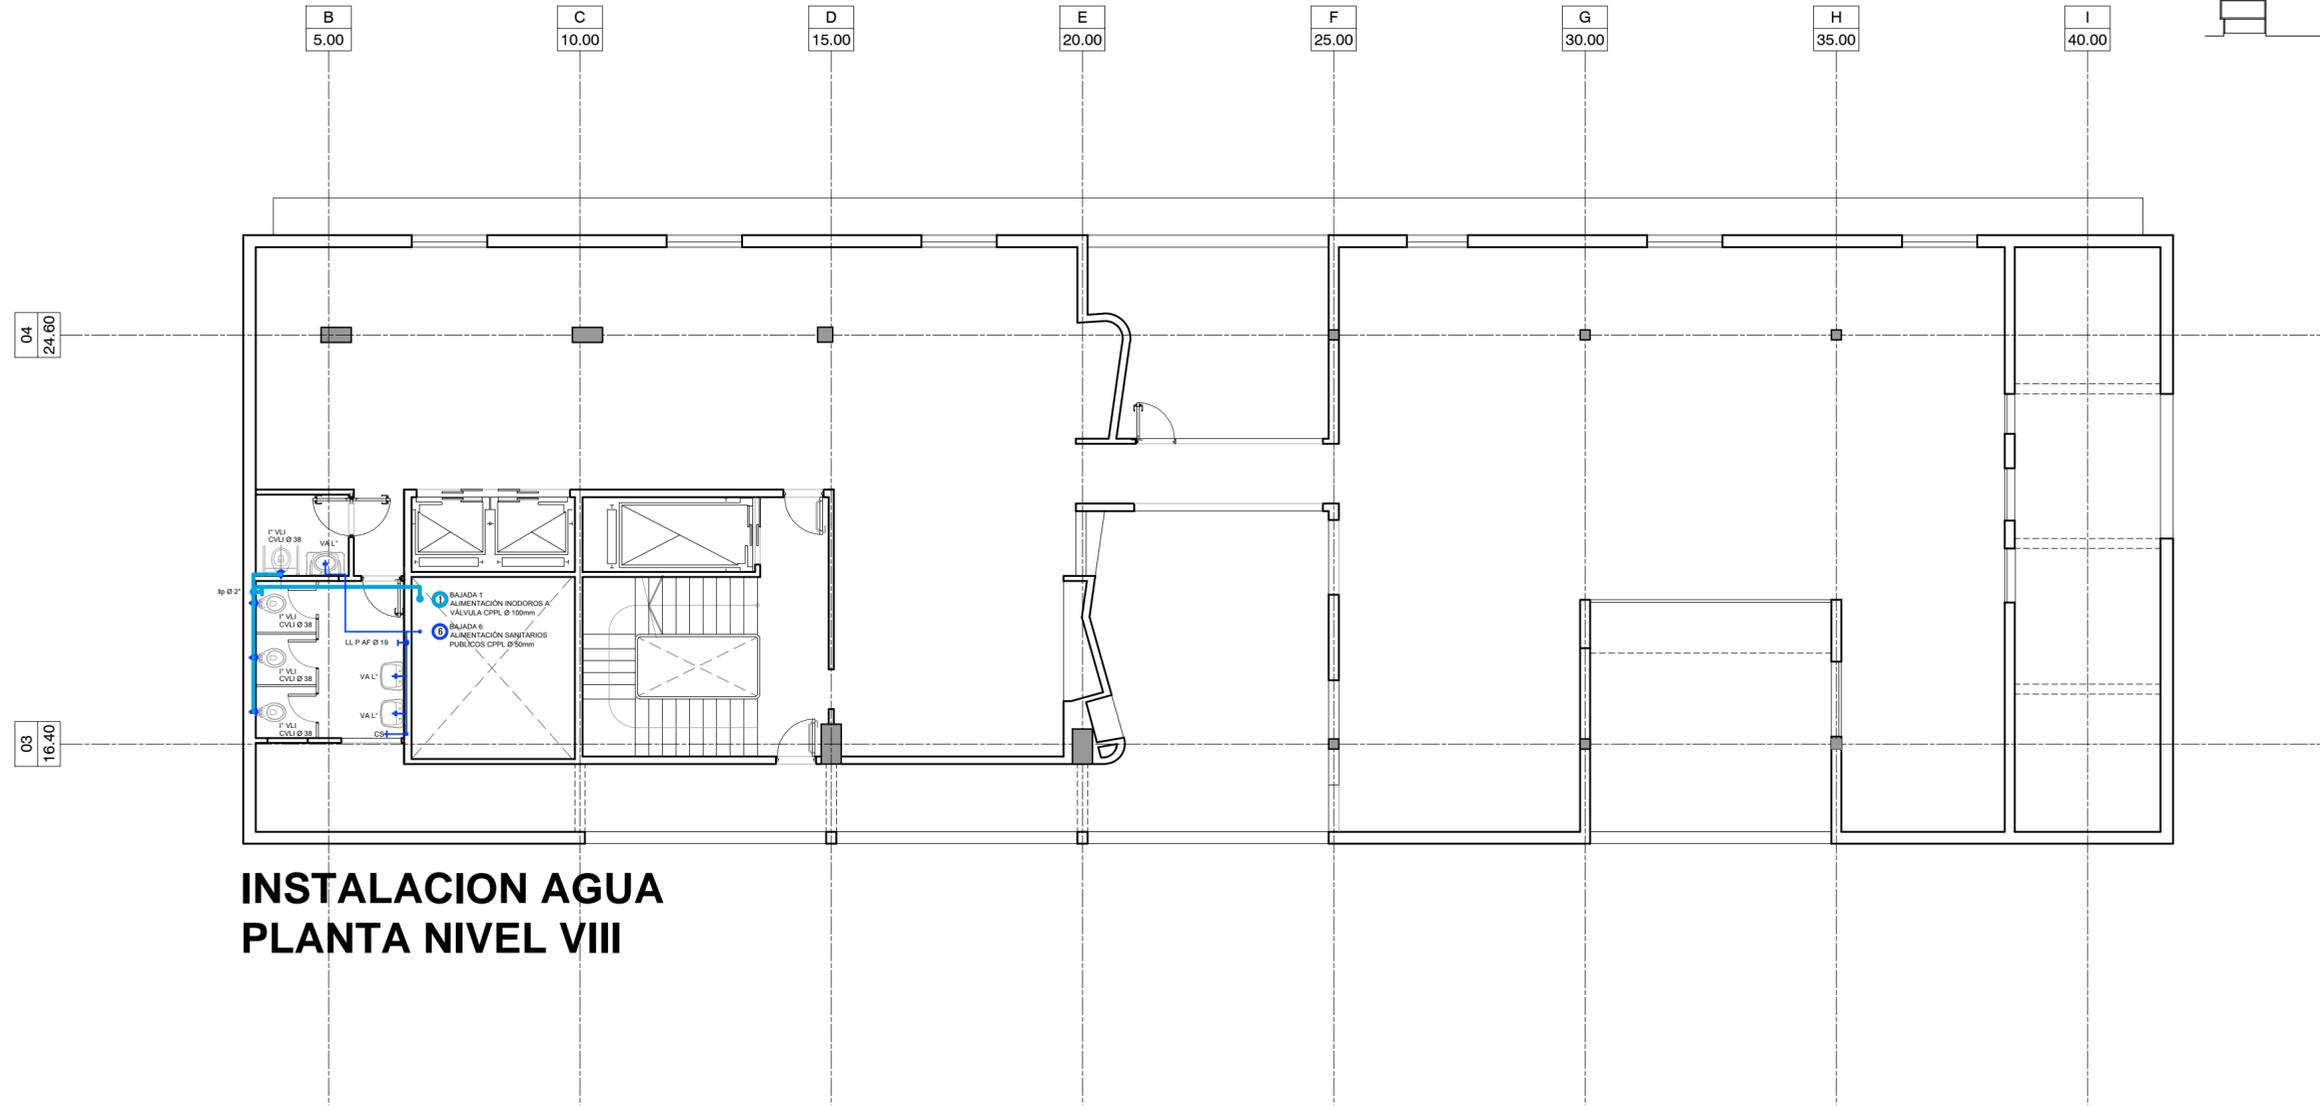
IAF_03

**INSTALACION AGUA
PLANTA NIVEL VIII**

INSTALACION AGUA DE RED / PLANTA NIVEL VIII

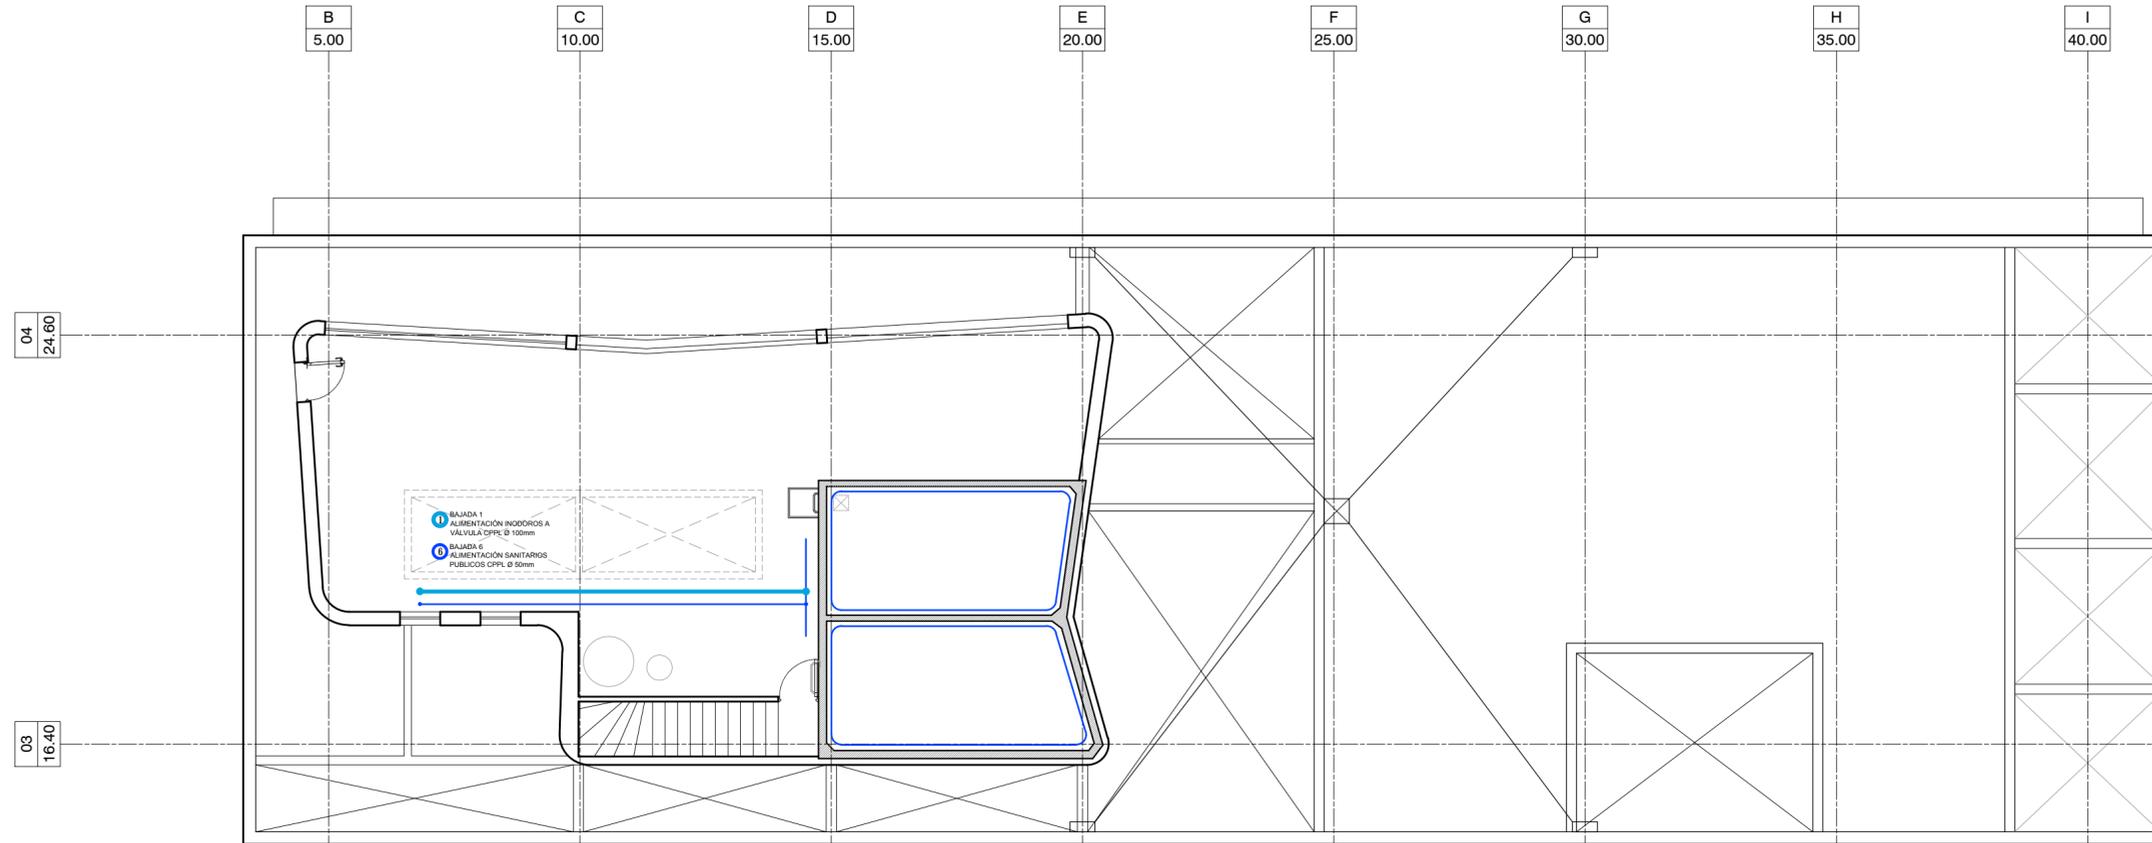
IAF_04

INSTALACION AGUA PLANTA NIVEL TANQUES

TANQUE EXISTENTE DE HORMIGON ARMADO. SE REPARARÁ Y SE DISPONDRÁ EN EL INTERIOR DEL MISMO UN TANQUE DE PRFV ALOJADO EN CADA UNO DE LOS COMPARTIMENTOS.
CAPACIDAD TOTAL DE RESERVA 80.000 lts.
CAPACIDAD DE RESERVA PARA CONSUMO 40.000 lts.
CAPACIDAD DE RESERVA PARA SERVICIO CONTRA INCENDIOS 40.000 lts.

BAJADAS A MODIFICAR:

- BAJADA 1: Suministro servicio para consumo C PPN Ø 100mm, desde colector existente mediante niple roscado H° G°. Ruptor de vacío CPPN Ø 32mm. LLP general Ø 100mm.
- BAJADA 6: Suministro servicio para consumo C PPN Ø 50mm, desde colector existente mediante niple roscado H° G°. Ruptor de vacío CPPN Ø 19mm. LLP general Ø 50mm.

BAJADAS EXISTENTES

- SUBIDA 1: Impulsión caño H° G° Ø 75mm. LLP subida Ø 75mm CV caño H° G° Ø 32mm.
- Colector tanque reserva contra incendios C H° G° Ø 152mm 2 LLP Ø 152mm.

- VL para cada Tanque Ø 50mm.
- 5 Bajadas Suministro servicio contra incendios C H° G° Ø 100mm.
- Colector tanque reserva para consumo C H° G° Ø 100mm 2 ruptores de vacío Ø 50mm.

- BAJADA 1: Suministro servicio para consumo C H° G° Ø 50mm, ruptor de vacío Ø 32mm. LLP Ø 50mm.
- BAJADA 2: Suministro servicio para consumo C H° G° Ø 38mm, ruptor de vacío Ø 25mm. LLP Ø 38mm.

- BAJADA 3: Suministro servicio para consumo C H° G° Ø 38mm, ruptor de vacío Ø 25mm. LLP Ø 38mm.
- BAJADA 4: Suministro servicio para consumo C H° G° Ø 38mm, ruptor de vacío Ø 25mm. LLP Ø 38mm.

- BAJADA 5: Suministro servicio para consumo C H° G° Ø 50mm, ruptor de vacío Ø 32mm. LLP Ø 50mm.
- BAJADA 6: Suministro servicio para consumo C H° G° Ø 32mm, ruptor de vacío Ø 19mm. LLP Ø 19mm.

- BAJADA 7: Suministro servicio para consumo C H° G° Ø 32mm, ruptor de vacío Ø 25mm. LLP Ø 32mm.
- BAJADA 8: Suministro servicio para consumo C H° G° Ø 19mm. LLP Ø 19mm.

- BAJADA 9: Suministro servicio para consumo C H° G° Ø 19mm. LLP Ø 19mm.

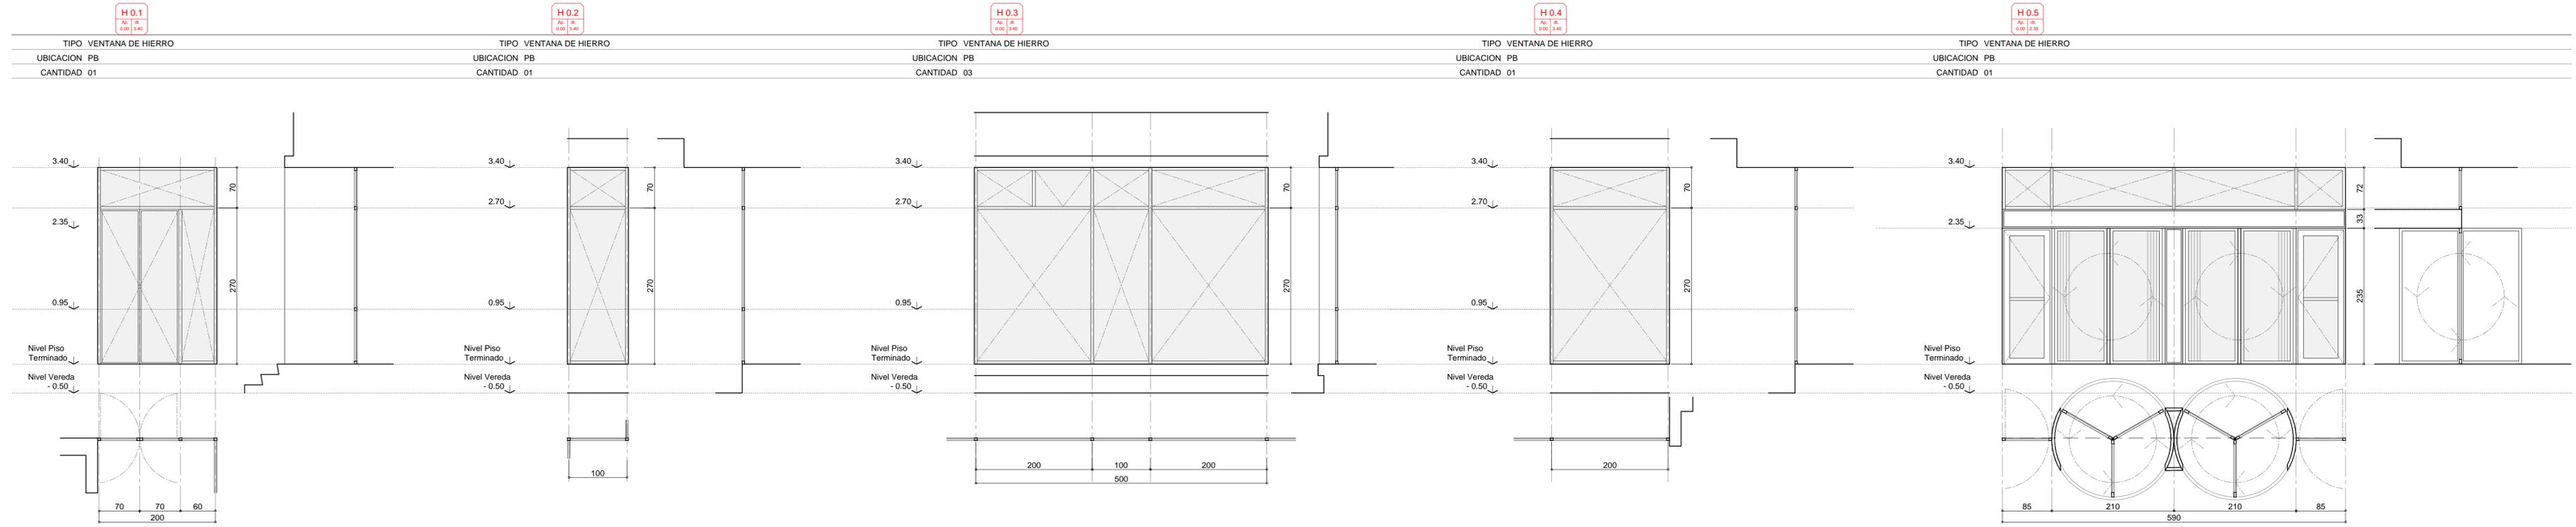
PCE.DWG sep-16 **PCE_01**

RESTAURACION DE ABERTURAS **F Y W a Y b X U M b b y g y V W M U** Generalidades. Las aberturas existentes han sido fabricadas en chapa N° 16, de excelente calidad, motivo por el cual es factible una limpieza profunda y posterior aplicación de pintura. Todas las hojas de aberturas originales que puedan removerse fácilmente serán retiradas para evitar dañarlas durante el proceso de la obra. Para ello serán identificadas y guardadas en depósitos.

Se procederá a realizar calcos a fin de determinar las diferentes capas de pintura que pudieran existir y de ese modo definir el color de terminación superficial a realizar. En caso de no encontrarse capas más antiguas se optará por el color actual.

Especificaciones particulares. Se procederá a la limpieza mediante el arenado de la superficie y/o cepillo metálico, a fin de eliminar capas de pintura y óxido. Si existieran secciones que hagan peligrar la estabilidad de la abertura, se procederá a la sustitución del elemento por otro nuevo que cumpla la misma función. Para ello deberá prestarse especial atención en las uniones de las piezas, por lo que se sugiere trabajar con tramos enteros.

Obtendrá la superficie de las carpinterías libres de óxidos, se ejecutará una pintura de protección con antioxido, para luego aplicar 2 o 3 manos de esmalte sintético de terminación de acuerdo a los colores que se hayan definido en el cateo realizado. Los accionamientos mecánicos originales serán reconicionados para prolongar su vida útil en el tiempo. Serán desarmados y lubricados en sus partes internas, poniendo especial atención en evitar derrames de grasas o aceites que puedan provocar manchas en la carpintería o su entorno.

RECOLOCACIÓN DE VIDRIOS Se deberá retirar la totalidad de los paños de vidrios existentes, limpiando los marcos de las aberturas y retirando todo tipo de masilla o suciedad subsistente, para, posteriormente, proceder a la colocación de vidrio float incoloro laminado 5mm +5mm.
