EDIFICIO DE CORREO SANTA FE

RECUPERACIÓN Y PUESTA EN VALOR

DESAGÜES PLUVIO CLOCALES / PLANTA BAJA.

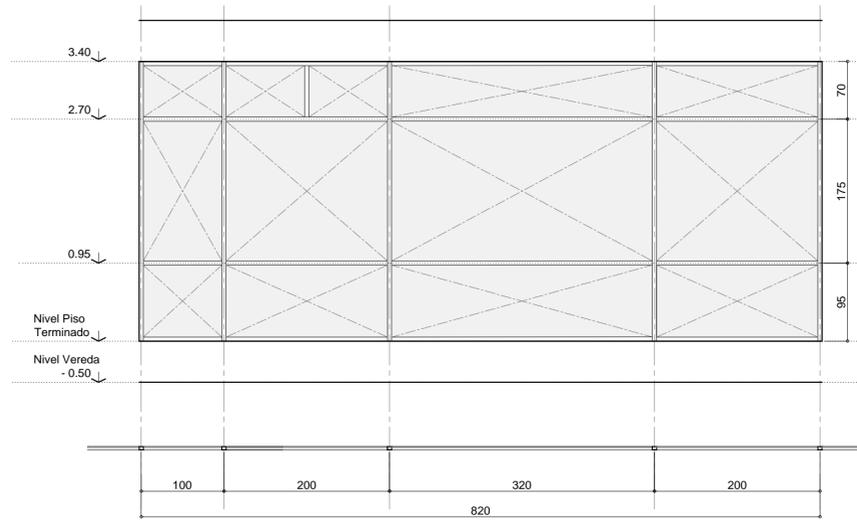
H 0.6
A: 0.00 3.40

TIPO VENTANA DE HIERRO
UBICACION PB
CANTIDAD 06

RESTAURACION DE ABERTURAS... Generalidades. Las aberturas existentes han sido fabricadas en chapa N° 16, de excelente calidad, motivo por el cual es factible una limpieza profunda y posterior aplicación de pintura. Todas las hojas de aberturas originales que puedan removerse facilmente serán retiradas para evitar dañarlás durante el proceso de la obra. Para ello serán identificadas y guardadas en depósitos. Se procederá a realizar calcos a fin de determinar las diferentes capas de pintura que pudieran existir y de ese modo definir el color de terminación superficial a realizar. En caso de no encontrarse capas más antiguas se optará por el color actual. Especificaciones particulares. Se procederá a la limpieza mediante el arenado de la superficie y/o cepillo metálico, a fin de eliminar capas de pintura y óxido. Si existieran secciones que hagan peligrar la estabilidad de la abertura, se procederá a la sustitución del elemento por otro nuevo que cumpla la misma función. Para ello deberá prestarse especial atención en las uniones de las piezas, por lo que se sugiere trabajar con tramos enteros. Omitida la superficie de las carpinterías libres de óxidos, se ejecutará una pintura de protección con antióxido, para luego aplicar 2 o 3 manos de esmalte sintético de terminación de acuerdo a los colores que se hayan definido en el catelo realizado. Los accionamientos mecánicos originales serán reacondicionados para prolongar su vida útil en el tiempo. Serán desarmados y lubricados en sus partes internas, poniendo especial atención en evitar derrames de grasas o aceites que puedan provocar manchas en la carpintería o su entorno.

RECOLOCACIÓN DE VIDRIOS. Se deberá retirar la totalidad de los paños de vidrios existentes, limpiando los marcos de las aberturas y retirando todo tipo de masilla o suciedad subsistente, para, posteriormente, proceder a la colocación de vidrio float incoloro laminado 5mm +5mm.

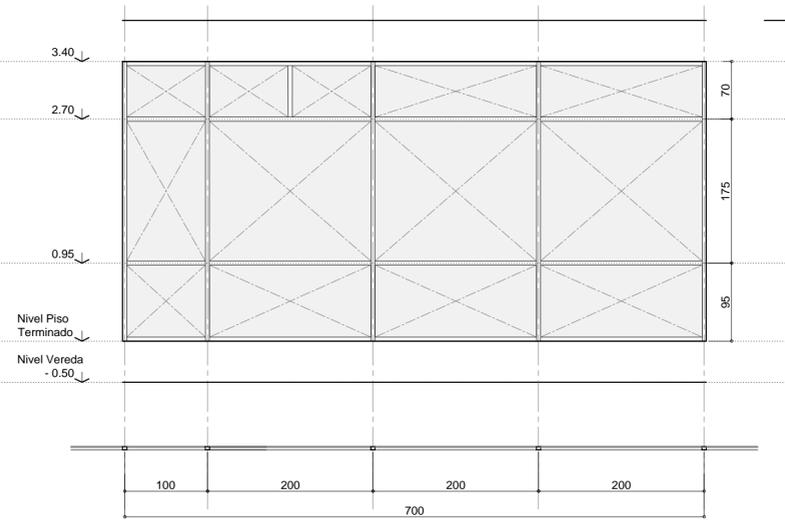
H 0.7
A: 0.00 3.40

TIPO VENTANA DE HIERRO
UBICACION PB
CANTIDAD 02

RESTAURACION DE ABERTURAS... Generalidades. Las aberturas existentes han sido fabricadas en chapa N° 16, de excelente calidad, motivo por el cual es factible una limpieza profunda y posterior aplicación de pintura. Todas las hojas de aberturas originales que puedan removerse facilmente serán retiradas para evitar dañarlás durante el proceso de la obra. Para ello serán identificadas y guardadas en depósitos. Se procederá a realizar calcos a fin de determinar las diferentes capas de pintura que pudieran existir y de ese modo definir el color de terminación superficial a realizar. En caso de no encontrarse capas más antiguas se optará por el color actual. Especificaciones particulares. Se procederá a la limpieza mediante el arenado de la superficie y/o cepillo metálico, a fin de eliminar capas de pintura y óxido. Si existieran secciones que hagan peligrar la estabilidad de la abertura, se procederá a la sustitución del elemento por otro nuevo que cumpla la misma función. Para ello deberá prestarse especial atención en las uniones de las piezas, por lo que se sugiere trabajar con tramos enteros. Omitida la superficie de las carpinterías libres de óxidos, se ejecutará una pintura de protección con antióxido, para luego aplicar 2 o 3 manos de esmalte sintético de terminación de acuerdo a los colores que se hayan definido en el catelo realizado. Los accionamientos mecánicos originales serán reacondicionados para prolongar su vida útil en el tiempo. Serán desarmados y lubricados en sus partes internas, poniendo especial atención en evitar derrames de grasas o aceites que puedan provocar manchas en la carpintería o su entorno.

RECOLOCACIÓN DE VIDRIOS. Se deberá retirar la totalidad de los paños de vidrios existentes, limpiando los marcos de las aberturas y retirando todo tipo de masilla o suciedad subsistente, para, posteriormente, proceder a la colocación de vidrio float incoloro laminado 5mm +5mm.

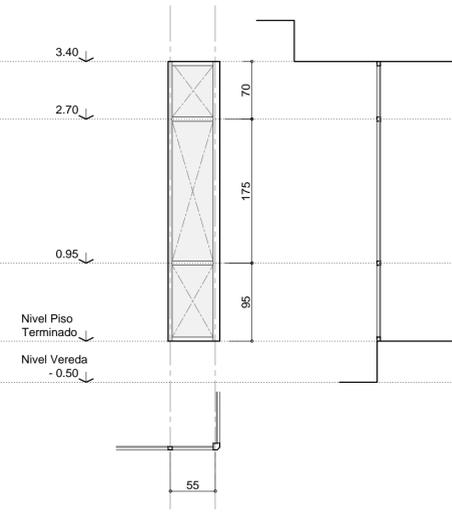
H 0.8
A: 0.00 3.40

TIPO VENTANA DE HIERRO
UBICACION PB
CANTIDAD 02

RESTAURACION DE ABERTURAS... Generalidades. Las aberturas existentes han sido fabricadas en chapa N° 16, de excelente calidad, motivo por el cual es factible una limpieza profunda y posterior aplicación de pintura. Todas las hojas de aberturas originales que puedan removerse facilmente serán retiradas para evitar dañarlás durante el proceso de la obra. Para ello serán identificadas y guardadas en depósitos. Se procederá a realizar calcos a fin de determinar las diferentes capas de pintura que pudieran existir y de ese modo definir el color de terminación superficial a realizar. En caso de no encontrarse capas más antiguas se optará por el color actual. Especificaciones particulares. Se procederá a la limpieza mediante el arenado de la superficie y/o cepillo metálico, a fin de eliminar capas de pintura y óxido. Si existieran secciones que hagan peligrar la estabilidad de la abertura, se procederá a la sustitución del elemento por otro nuevo que cumpla la misma función. Para ello deberá prestarse especial atención en las uniones de las piezas, por lo que se sugiere trabajar con tramos enteros. Omitida la superficie de las carpinterías libres de óxidos, se ejecutará una pintura de protección con antióxido, para luego aplicar 2 o 3 manos de esmalte sintético de terminación de acuerdo a los colores que se hayan definido en el catelo realizado. Los accionamientos mecánicos originales serán reacondicionados para prolongar su vida útil en el tiempo. Serán desarmados y lubricados en sus partes internas, poniendo especial atención en evitar derrames de grasas o aceites que puedan provocar manchas en la carpintería o su entorno.

RECOLOCACIÓN DE VIDRIOS. Se deberá retirar la totalidad de los paños de vidrios existentes, limpiando los marcos de las aberturas y retirando todo tipo de masilla o suciedad subsistente, para, posteriormente, proceder a la colocación de vidrio float incoloro laminado 5mm +5mm.

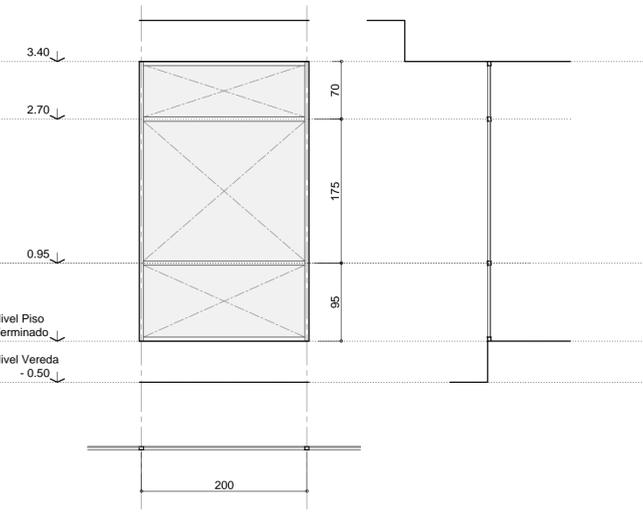
H 0.9
A: 0.00 3.40

TIPO VENTANA DE HIERRO
UBICACION PB
CANTIDAD 04

RESTAURACION DE ABERTURAS... Generalidades. Las aberturas existentes han sido fabricadas en chapa N° 16, de excelente calidad, motivo por el cual es factible una limpieza profunda y posterior aplicación de pintura. Todas las hojas de aberturas originales que puedan removerse facilmente serán retiradas para evitar dañarlás durante el proceso de la obra. Para ello serán identificadas y guardadas en depósitos. Se procederá a realizar calcos a fin de determinar las diferentes capas de pintura que pudieran existir y de ese modo definir el color de terminación superficial a realizar. En caso de no encontrarse capas más antiguas se optará por el color actual. Especificaciones particulares. Se procederá a la limpieza mediante el arenado de la superficie y/o cepillo metálico, a fin de eliminar capas de pintura y óxido. Si existieran secciones que hagan peligrar la estabilidad de la abertura, se procederá a la sustitución del elemento por otro nuevo que cumpla la misma función. Para ello deberá prestarse especial atención en las uniones de las piezas, por lo que se sugiere trabajar con tramos enteros. Omitida la superficie de las carpinterías libres de óxidos, se ejecutará una pintura de protección con antióxido, para luego aplicar 2 o 3 manos de esmalte sintético de terminación de acuerdo a los colores que se hayan definido en el catelo realizado. Los accionamientos mecánicos originales serán reacondicionados para prolongar su vida útil en el tiempo. Serán desarmados y lubricados en sus partes internas, poniendo especial atención en evitar derrames de grasas o aceites que puedan provocar manchas en la carpintería o su entorno.

RECOLOCACIÓN DE VIDRIOS. Se deberá retirar la totalidad de los paños de vidrios existentes, limpiando los marcos de las aberturas y retirando todo tipo de masilla o suciedad subsistente, para, posteriormente, proceder a la colocación de vidrio float incoloro laminado 5mm +5mm.

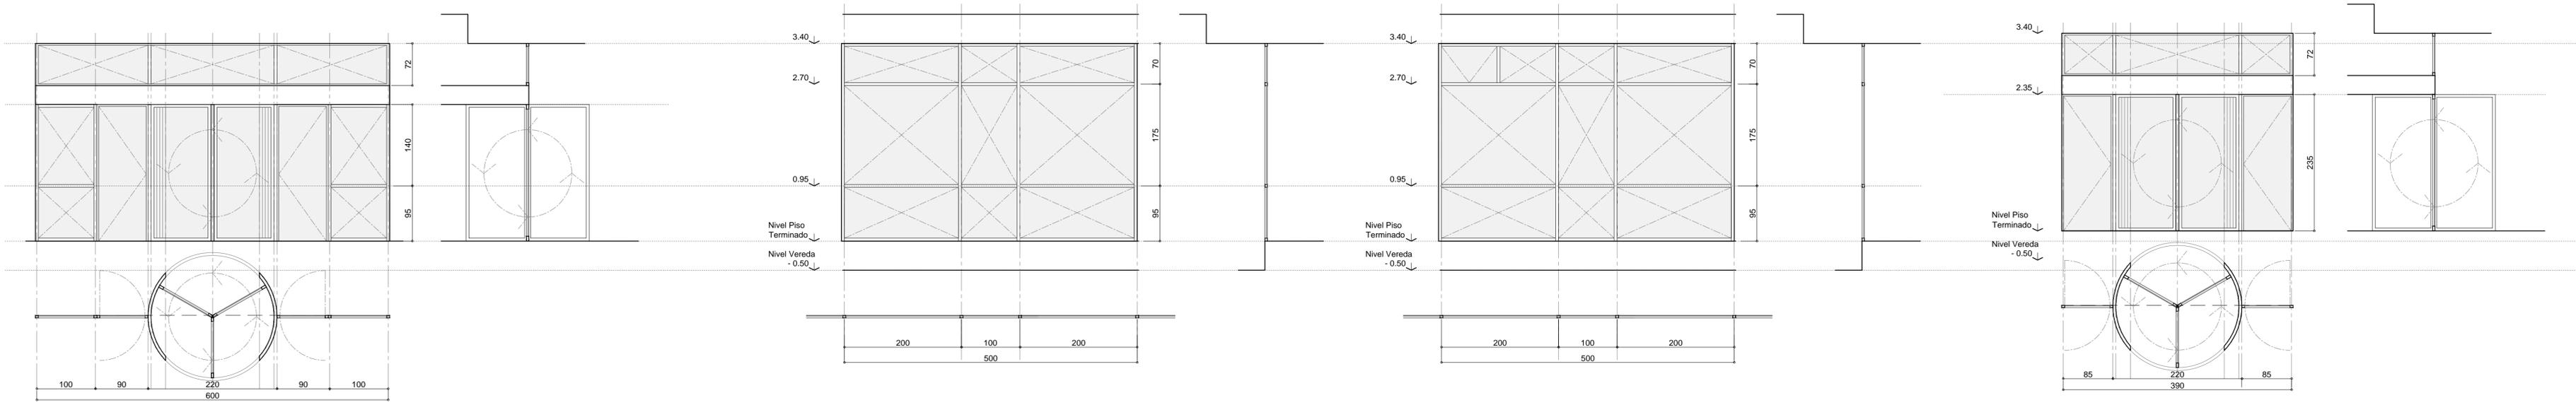
PCE_03

TIPO PUERTA GIRATORIA DE HIERRO	TIPO VENTANA DE HIERRO	TIPO VENTANA DE HIERRO	TIPO PUERTA GIRATORIA DE HIERRO
UBICACION PB - INGRESO ALEM	UBICACION PB	UBICACION PB	UBICACION PB - INGRESO CORTADA FALUCHO
CANTIDAD 01	CANTIDAD 05	CANTIDAD 03	CANTIDAD 01

RESTAURACION DE ABERTURAS **F.Y.W.a.Yb.X.U.M.P.b.Yg.Y.Vb.V.M.tg** Generalidades. Las aberturas existentes han sido fabricadas en chapa N° 16, de excelente calidad, motivo por el cual es factible una limpieza profunda y posterior aplicación de pintura. Todas las hojas de aberturas originales que puedan removerse fácilmente serán retiradas para evitar dañarlas durante el proceso de la obra. Para ello serán identificadas y guardadas en depósitos. Se procederá a realizar calcos a fin de determinar las diferentes capas de pintura que pudieran existir y de ese modo definir el color de terminación superficial a realizar. En caso de no encontrarse capas más antiguas se optará por el color actual. **Especificaciones particulares.** Se procederá a la limpieza mediante el arenado de la superficie y/o cepillo metálico, a fin de eliminar capas de pintura y óxido. Si existieran secciones que hagan peligrar la estabilidad de la abertura, se procederá a la sustitución del elemento por otro nuevo que cumpla la misma función. Para ello deberá prestarse especial atención en las uniones de las piezas, por lo que se sugiere trabajar con tramos enteros. Obtenida la superficie de las carpinterías libres de óxidos, se ejecutará una pintura de protección con antióxido, para luego aplicar 2 o 3 manos de esmalte sintético de terminación de acuerdo a los colores que se hayan definido en el cateo realizado. Los accionamientos mecánicos originales serán reacondicionados para prolongar su vida útil en el tiempo. Serán desarmados y lubricados en sus partes internas, poniendo especial atención en evitar derrames de grasas o aceites que puedan provocar manchas en la carpintería o su entorno.

RECOLOCACION DE VIDRIOS Se deberá retirar la totalidad de los paños de vidrios existentes, limpiando los marcos de las aberturas y retirando todo tipo de masilla o suciedad subsistente, para, posteriormente, proceder a la colocación de vidrio Float incoloro laminado 5mm +5mm.

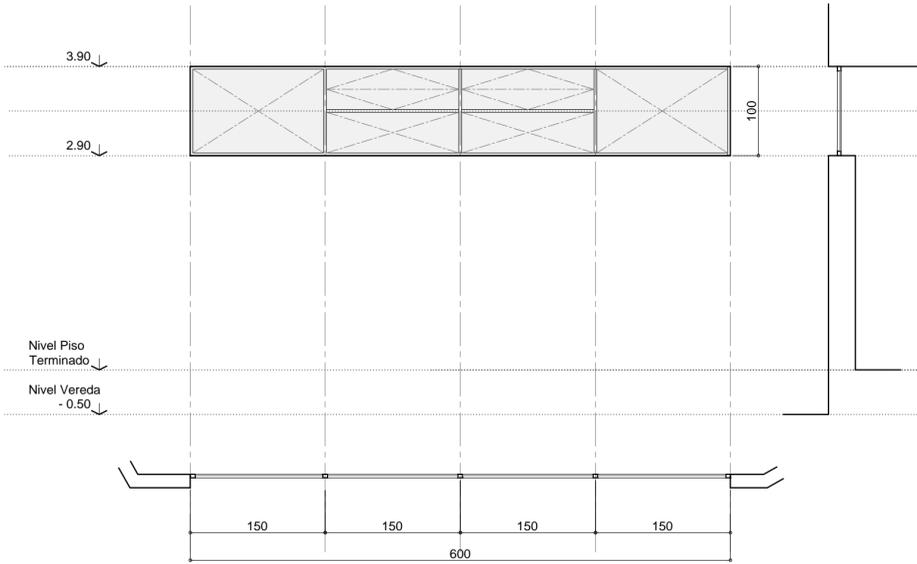
H 0.19
Ap. 2.90 3.90

TIPO VENTANA DE HIERRO
UBICACION PB - OCHAVA MENDOZA RIVADAVIA
CANTIDAD 01

RESTAURACION DE ABERTURAS
F Vw a YbXUMp b y g t y Vb Mq Generalidades. Las aberturas existentes han sido fabricadas en chapa N° 16, de excelente calidad, motivo por el cual es factible una limpieza profunda y posterior aplicación de pintura.
Todas las hojas de aberturas originales que puedan removerse fácilmente serán retiradas para evitar dañarlas durante el proceso de la obra. Para ello serán identificadas y guardadas en depósitos.
Se procederá a realizar cateos a fin de determinar las diferentes capas de pintura que pudieran existir y de ese modo definir el color de terminación superficial a realizar. En caso de no encontrarse capas más antiguas se optará por el color actual.
Especificaciones particulares. Se procederá a la limpieza mediante el arenado de la superficie y/o cepillo metálico, a fin de eliminar capas de pintura y óxido. Si existieran secciones que hagan peligrar la estabilidad de la abertura, se procederá a la sustitución del elemento por otro nuevo que cumpla la misma función. Para ello deberá prestarse especial atención en las uniones de las piezas, por lo que se sugiere trabajar con tramos enteros.

Obtenida la superficie de las carpinterías libres de óxidos, se ejecutará una pintura de protección con antioxido, para luego aplicar 2 o 3 manos de esmalte sintético de terminación de acuerdo a los colores que se hayan definido en el cateo realizado. Los accionamientos mecánicos originales serán reacondicionados para prolongar su vida útil en el tiempo. Serán desarmados y lubricados en sus partes internas, poniendo especial atención en evitar derrames de grasas o aceites que puedan provocar manchas en la carpintería o su entorno.
RECOLOCACIÓN DE VIDRIOS
Se deberá retirar la totalidad de los paños de vidrios existentes, limpiando los marcos de las aberturas y retirando todo tipo de masilla o suciedad subsistente, para, posteriormente, proceder a la colocación de vidrio Float incoloro laminado 3mm +3mm.

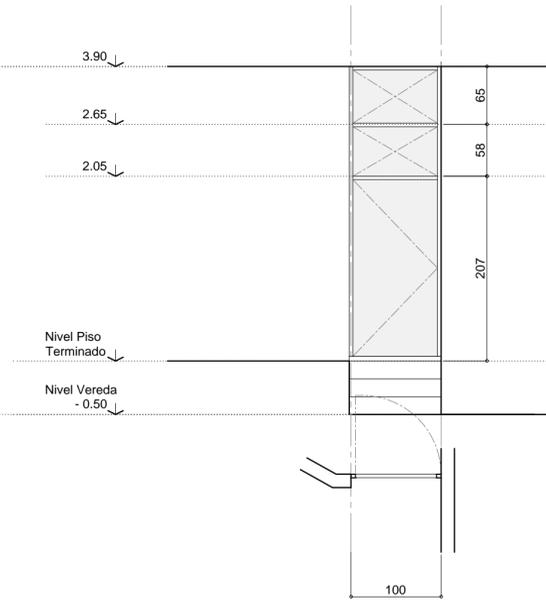
H 0.20
Ap. 0.10 3.90

TIPO PUERTA DE HIERRO
UBICACION PB - FACHADA OESTE
CANTIDAD 01

RESTAURACION DE ABERTURAS
F Vw a YbXUMp b y g t y Vb Mq Generalidades. Las aberturas existentes han sido fabricadas en chapa N° 16, de excelente calidad, motivo por el cual es factible una limpieza profunda y posterior aplicación de pintura.
Todas las hojas de aberturas originales que puedan removerse fácilmente serán retiradas para evitar dañarlas durante el proceso de la obra. Para ello serán identificadas y guardadas en depósitos.
Se procederá a realizar cateos a fin de determinar las diferentes capas de pintura que pudieran existir y de ese modo definir el color de terminación superficial a realizar. En caso de no encontrarse capas más antiguas se optará por el color actual.
Especificaciones particulares. Se procederá a la limpieza mediante el arenado de la superficie y/o cepillo metálico, a fin de eliminar capas de pintura y óxido. Si existieran secciones que hagan peligrar la estabilidad de la abertura, se procederá a la sustitución del elemento por otro nuevo que cumpla la misma función. Para ello deberá prestarse especial atención en las uniones de las piezas, por lo que se sugiere trabajar con tramos enteros.

Obtenida la superficie de las carpinterías libres de óxidos, se ejecutará una pintura de protección con antioxido, para luego aplicar 2 o 3 manos de esmalte sintético de terminación de acuerdo a los colores que se hayan definido en el cateo realizado. Los accionamientos mecánicos originales serán reacondicionados para prolongar su vida útil en el tiempo. Serán desarmados y lubricados en sus partes internas, poniendo especial atención en evitar derrames de grasas o aceites que puedan provocar manchas en la carpintería o su entorno.
RECOLOCACIÓN DE VIDRIOS
Se deberá retirar la totalidad de los paños de vidrios existentes, limpiando los marcos de las aberturas y retirando todo tipo de masilla o suciedad subsistente, para, posteriormente, proceder a la colocación de vidrio Float incoloro laminado 3mm +3mm.

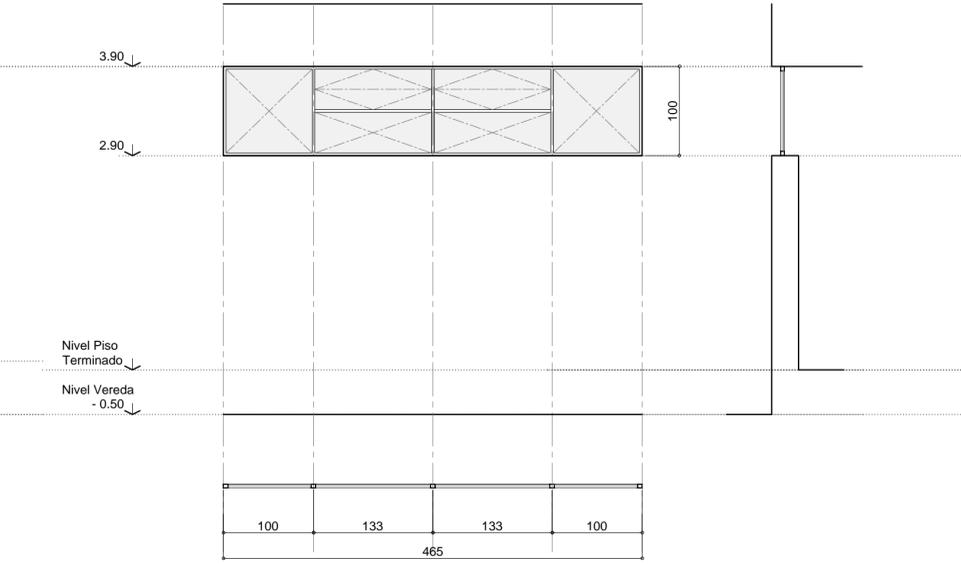
H 0.21
Ap. 2.90 3.90

TIPO VENTANA DE HIERRO
UBICACION PB - FACHADA SUR
CANTIDAD 05

RESTAURACION DE ABERTURAS
F Vw a YbXUMp b y g t y Vb Mq Generalidades. Las aberturas existentes han sido fabricadas en chapa N° 16, de excelente calidad, motivo por el cual es factible una limpieza profunda y posterior aplicación de pintura.
Todas las hojas de aberturas originales que puedan removerse fácilmente serán retiradas para evitar dañarlas durante el proceso de la obra. Para ello serán identificadas y guardadas en depósitos.
Se procederá a realizar cateos a fin de determinar las diferentes capas de pintura que pudieran existir y de ese modo definir el color de terminación superficial a realizar. En caso de no encontrarse capas más antiguas se optará por el color actual.
Especificaciones particulares. Se procederá a la limpieza mediante el arenado de la superficie y/o cepillo metálico, a fin de eliminar capas de pintura y óxido. Si existieran secciones que hagan peligrar la estabilidad de la abertura, se procederá a la sustitución del elemento por otro nuevo que cumpla la misma función. Para ello deberá prestarse especial atención en las uniones de las piezas, por lo que se sugiere trabajar con tramos enteros.

Obtenida la superficie de las carpinterías libres de óxidos, se ejecutará una pintura de protección con antioxido, para luego aplicar 2 o 3 manos de esmalte sintético de terminación de acuerdo a los colores que se hayan definido en el cateo realizado. Los accionamientos mecánicos originales serán reacondicionados para prolongar su vida útil en el tiempo. Serán desarmados y lubricados en sus partes internas, poniendo especial atención en evitar derrames de grasas o aceites que puedan provocar manchas en la carpintería o su entorno.
RECOLOCACIÓN DE VIDRIOS
Se deberá retirar la totalidad de los paños de vidrios existentes, limpiando los marcos de las aberturas y retirando todo tipo de masilla o suciedad subsistente, para, posteriormente, proceder a la colocación de vidrio Float incoloro laminado 3mm +3mm.

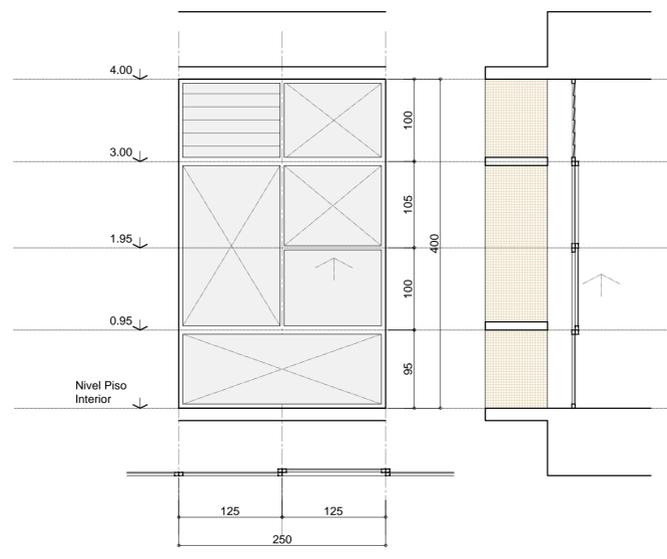
TIPO VENTANA DE HIERRO
UBICACION 1º PISO - FACHADA ESTE
CANTIDAD 22

RESTAURACION DE ABERTURAS F.Y.W.a.Y.O.U.M.P.E.Y.G.Y.V.H.M.G. Generalidades. Las aberturas existentes han sido fabricadas en chapa N° 16, de excelente calidad, motivo por el cual es factible una limpieza profunda y posterior aplicación de pintura. Todas las hojas de aberturas originales que puedan removerse fácilmente serán retiradas para evitar dañarlas durante el proceso de la obra. Para ello serán identificadas y guardadas en depósitos. Se procederá a realizar catetos a fin de determinar las diferentes capas de pintura que pudieran existir y de ese modo definir el color de terminación superficial a realizar. En caso de no encontrarse capas más antiguas se optará por el color actual. Especificaciones particulares. Se procederá a la limpieza mediante el arenado de la superficie y/o cepillo metálico, a fin de eliminar capas de pintura y óxido. Si existieran secciones que hagan peligrar la estabilidad de la abertura, se procederá a la sustitución del elemento por otro nuevo que cumpla la misma función. Para ello deberá prestarse especial atención en las uniones de las piezas, por lo que se sugiere trabajar con tramos enteros. Otorgada la superficie de las carpinterías libres de óxidos, se ejecutará una pintura de protección con antioxido, para luego aplicar 2 o 3 manos de esmalte sintético de terminación de acuerdo a los colores que se hayan definido en el cateo realizado. Los accionamientos mecánicos originales serán reacondicionados para prolongar su vida útil en el tiempo. Serán desarmados y lubricados en sus partes internas, poniendo especial atención en evitar derrames de grasas o aceites que puedan provocar manchas en la carpintería o su entorno. Se deberá retirar la totalidad de los paños de vidrios existentes, limpiando los marcos de las aberturas y retirando todo tipo de masilla o suciedad subsistente, para, posteriormente, proceder a la colocación de vidrio float incoloro laminado 3mm + 3mm.

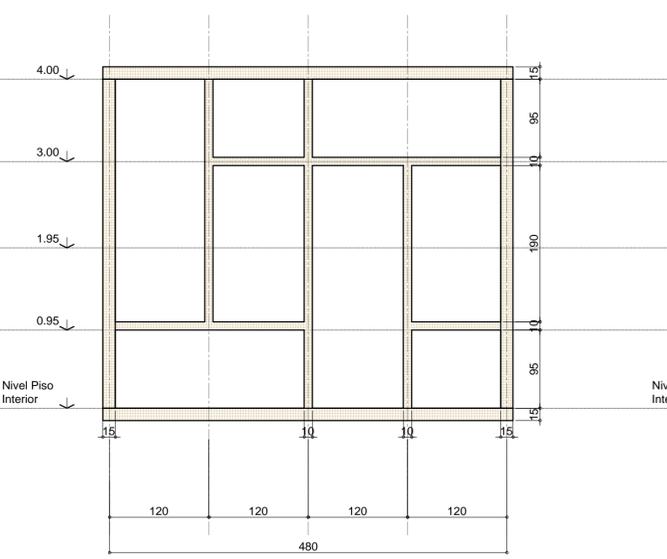
TIPO VENTANA DE HIERRO
UBICACION 1º PISO
CANTIDAD 14

RESTAURACION DE ABERTURAS D.Y.A. J.G.R. Y.O.C. Q. J.F.R. La intervención tiene por finalidad devolver la integridad y funcionamiento a los elementos de oscurcimiento presentes en el edificio: persianas de enrollar y paravientos. En general las persianas refieren a fallantes de piezas que hacen al elemento, tanto como a problemas de funcionamiento de los sistemas de apertura y accionamiento. Persianas enrollables en Fachada ESTE. Criterio general. Se procederá a retirar aquellas que presenten fallantes o roturas de las tablas. Se considera que las persianas, fabricadas en chapa doblada de aluminio, son recuperables. Las cintas de acero que unen las piezas se encuentran muy deterioradas, quevidos, debiendo ser reemplazadas. Especificaciones particulares. Las persianas serán retiradas para su limpieza, lijado, tratamiento químico y pintura. En caso de presentar piezas rotas, las mismas serán reemplazadas con secciones similares a las originales. Las persianas de enrollar que presenten un porcentaje elevado de piezas rotas serán reemplazadas totalmente siguiendo líneas de diseño y materiales similares al existente. Cuando se trate de imperfecciones de las tablas de la persiana se procederá a su recuperación mediante la puesta a punto del sistema, para lo cual se procederá el retiro del componente (previa numeración e identificación de su posición original) para ser trabajado en taller. En el caso en que las persianas tengan deterioros en el sistema de apertura, se procederá a recambiarlo el sistema de cintas de acero. Cada uno de los componentes que se retire será numerado para poder ser reubicado en su posición original. La recuperación de los componentes se realizará en taller. Por su excelente calidad admiten limpieza. Se recomienda retirar las piezas pasible de ser desarmadas para restaurar algunas persianas y reemplazar las persianas laterales por otras nuevas, construidas con chapa de aluminio doblado. Aunque de este modo pueden quedar apenas más gruesas, sería imperceptible en la gran escala del edificio. Los anclajes de las tablas se realizan con cinta. La intervención deberá tender a eliminar el proceso de oxidación y dar un acabado final a las chapas que forman parte de la carpintería y cerramiento lateral. Al momento de la limpieza se tendrá especial cuidado de no afectar los revestimientos y revocos que se encuentran cercanos a los anclajes de las piezas metálicas. Se procederá a realizar catetos a fin de determinar las diferentes capas de pintura que pudieran existir y de ese modo definir el color de terminación superficial a realizar. En caso de no encontrarse capas más antiguas se optará por el color actual que se encuentra incorporado en la memoria colectiva. Especificaciones particulares. Se realizará una limpieza profunda in situ, combinando procedimientos mecánicos o químicos, de acuerdo al grado de deterioro presente. La limpieza mecánica consistirá en cepillados que tendrán un alcance relativo de acuerdo a la geometría del elemento. Para la limpieza química, los decapados mediante la aplicación de productos en grado de descomponer el óxido metálico resultan de utilidad ya que la convierten en una capa porosa fácil de eliminar con cepillo. Una vez limpio el metal debe aplicarse una protección para asegurar la ausencia de una nueva oxidación superficial. Realizada la protección se procederá a la aplicación de 2 o 3 manos de esmalte sintético de terminación de acuerdo a los colores que se hayan definido en el cateo realizado. En interiores, se realizará una limpieza poco agresiva, para aplicar 2 manos de esmalte sintético, color a definir por la inspección.

La intervención tiene por finalidad devolver la integridad y funcionamiento a los elementos de oscurecimiento presentes en el edificio: persianas de enrollar y persianas.
En general las patologías referidas a fallantes de piezas que hacen al elemento, tanto como a problemas de funcionamiento de los sistemas de apertura y accionamiento.
Persianas Enrollables en Fachada ESTE.
Criterios generales. Se procederá a retirar la totalidad de las persianas y los sistemas de accionamiento existentes para proceder al reemplazo de la totalidad del sistema de accionamiento.
Especificaciones particulares. Se proveerán e instalarán Persianas horizontales de enrollar para exterior de Aluminio, marca de referencia Luxaflex de Hunter Douglas o calidad superior, siguiendo líneas de diseño y formas similares a las existentes. El accionamiento será manual.
Las tabillas serán fabricadas en aleación de Aluminio y Zinc de 0,4mm de espesor y cubiertas con pintura de poliéster y esmaltado en caliente, color ALUMINIO NATURAL. Ancho: 80 mm. Espesor: 8 mm. El mecanismo de giro y subida será según sistema, con mecanismo de giro positivo que previene el movimiento de las láminas provocado por el viento. El resorte de giro en acero inoxidable está encerrado en 2 diferentes arcos de suspensión de láminas, para una operación suave y exacta. Tendrá Cinta de subida hecha en poliéster pre encoigido (6x0,33mm) resistente a la acción del clima y a los rayos UV.

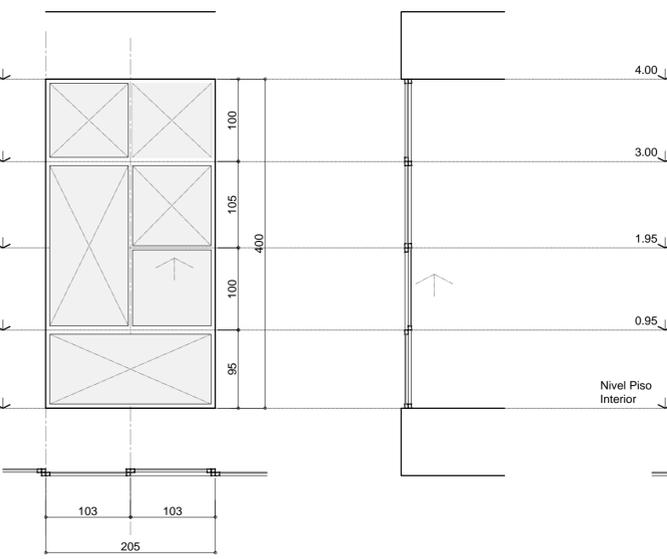
TIPO VENTANA DE HIERRO
UBICACION 1º PISO FACHADA NORTE
CANTIDAD 16

RESTAURACION DE ABERTURAS F.Y.W.a.Y.O.U.M.P.E.Y.G.Y.V.H.M.G. Generalidades. Las aberturas existentes han sido fabricadas en chapa N° 16, de excelente calidad, motivo por el cual es factible una limpieza profunda y posterior aplicación de pintura. Todas las hojas de aberturas originales que puedan removerse fácilmente serán retiradas para evitar dañarlas durante el proceso de la obra. Para ello serán identificadas y guardadas en depósitos. Se procederá a realizar catetos a fin de determinar las diferentes capas de pintura que pudieran existir y de ese modo definir el color de terminación superficial a realizar. En caso de no encontrarse capas más antiguas se optará por el color actual. Especificaciones particulares. Se procederá a la limpieza mediante el arenado de la superficie y/o cepillo metálico, a fin de eliminar capas de pintura y óxido. Si existieran secciones que hagan peligrar la estabilidad de la abertura, se procederá a la sustitución del elemento por otro nuevo que cumpla la misma función. Para ello deberá prestarse especial atención en las uniones de las piezas, por lo que se sugiere trabajar con tramos enteros. Otorgada la superficie de las carpinterías libres de óxidos, se ejecutará una pintura de protección con antioxido, para luego aplicar 2 o 3 manos de esmalte sintético de terminación de acuerdo a los colores que se hayan definido en el cateo realizado. Los accionamientos mecánicos originales serán reacondicionados para prolongar su vida útil en el tiempo. Serán desarmados y lubricados en sus partes internas, poniendo especial atención en evitar derrames de grasas o aceites que puedan provocar manchas en la carpintería o su entorno. Se deberá retirar la totalidad de los paños de vidrios existentes, limpiando los marcos de las aberturas y retirando todo tipo de masilla o suciedad subsistente, para, posteriormente, proceder a la colocación de vidrio float incoloro laminado 3mm + 3mm.

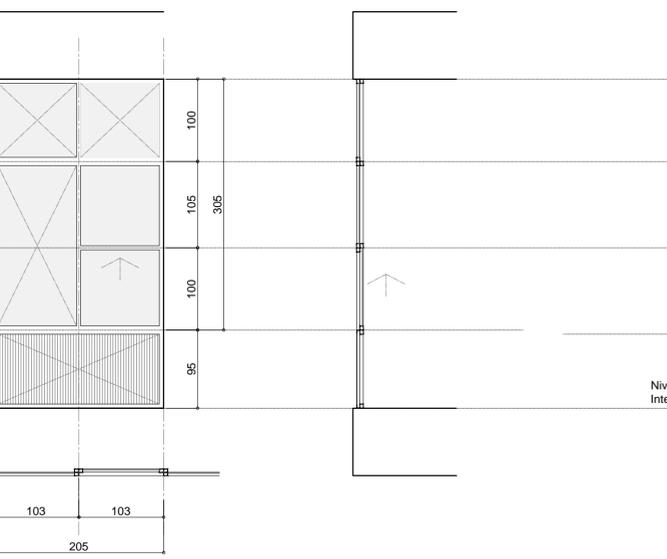
TIPO VENTANA DE HIERRO
UBICACION 1º PISO - FACHADA SUR
CANTIDAD 16

RESTAURACION DE ABERTURAS F.Y.W.a.Y.O.U.M.P.E.Y.G.Y.V.H.M.G. Generalidades. Las aberturas existentes han sido fabricadas en chapa N° 16, de excelente calidad, motivo por el cual es factible una limpieza profunda y posterior aplicación de pintura. Todas las hojas de aberturas originales que puedan removerse fácilmente serán retiradas para evitar dañarlas durante el proceso de la obra. Para ello serán identificadas y guardadas en depósitos. Se procederá a realizar catetos a fin de determinar las diferentes capas de pintura que pudieran existir y de ese modo definir el color de terminación superficial a realizar. En caso de no encontrarse capas más antiguas se optará por el color actual. Especificaciones particulares. Se procederá a la limpieza mediante el arenado de la superficie y/o cepillo metálico, a fin de eliminar capas de pintura y óxido. Si existieran secciones que hagan peligrar la estabilidad de la abertura, se procederá a la sustitución del elemento por otro nuevo que cumpla la misma función. Para ello deberá prestarse especial atención en las uniones de las piezas, por lo que se sugiere trabajar con tramos enteros. Otorgada la superficie de las carpinterías libres de óxidos, se ejecutará una pintura de protección con antioxido, para luego aplicar 2 o 3 manos de esmalte sintético de terminación de acuerdo a los colores que se hayan definido en el cateo realizado. Los accionamientos mecánicos originales serán reacondicionados para prolongar su vida útil en el tiempo. Serán desarmados y lubricados en sus partes internas, poniendo especial atención en evitar derrames de grasas o aceites que puedan provocar manchas en la carpintería o su entorno. Se deberá retirar la totalidad de los paños de vidrios existentes, limpiando los marcos de las aberturas y retirando todo tipo de masilla o suciedad subsistente, para, posteriormente, proceder a la colocación de vidrio float incoloro laminado 3mm + 3mm.

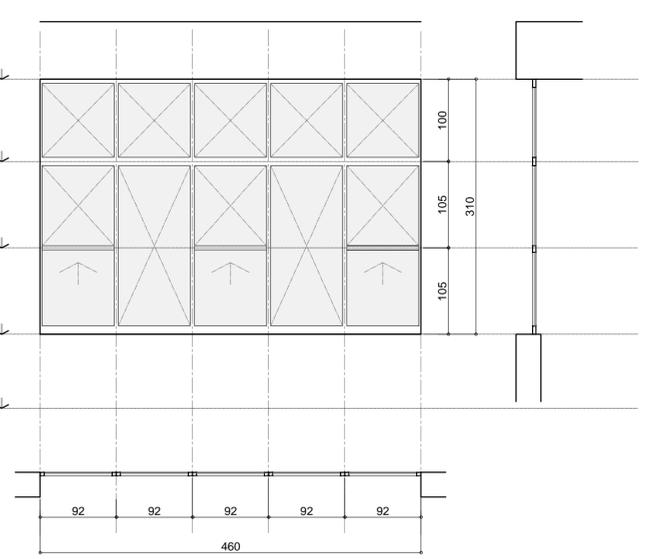
TIPO VENTANA DE HIERRO
UBICACION 1º PISO - FACHADA OESTE
CANTIDAD 11

RESTAURACION DE ABERTURAS F.Y.W.a.Y.O.U.M.P.E.Y.G.Y.V.H.M.G. Generalidades. Las aberturas existentes han sido fabricadas en chapa N° 16, de excelente calidad, motivo por el cual es factible una limpieza profunda y posterior aplicación de pintura. Todas las hojas de aberturas originales que puedan removerse fácilmente serán retiradas para evitar dañarlas durante el proceso de la obra. Para ello serán identificadas y guardadas en depósitos. Se procederá a realizar catetos a fin de determinar las diferentes capas de pintura que pudieran existir y de ese modo definir el color de terminación superficial a realizar. En caso de no encontrarse capas más antiguas se optará por el color actual. Especificaciones particulares. Se procederá a la limpieza mediante el arenado de la superficie y/o cepillo metálico, a fin de eliminar capas de pintura y óxido. Si existieran secciones que hagan peligrar la estabilidad de la abertura, se procederá a la sustitución del elemento por otro nuevo que cumpla la misma función. Para ello deberá prestarse especial atención en las uniones de las piezas, por lo que se sugiere trabajar con tramos enteros. Otorgada la superficie de las carpinterías libres de óxidos, se ejecutará una pintura de protección con antioxido, para luego aplicar 2 o 3 manos de esmalte sintético de terminación de acuerdo a los colores que se hayan definido en el cateo realizado. Los accionamientos mecánicos originales serán reacondicionados para prolongar su vida útil en el tiempo. Serán desarmados y lubricados en sus partes internas, poniendo especial atención en evitar derrames de grasas o aceites que puedan provocar manchas en la carpintería o su entorno. Se deberá retirar la totalidad de los paños de vidrios existentes, limpiando los marcos de las aberturas y retirando todo tipo de masilla o suciedad subsistente, para, posteriormente, proceder a la colocación de vidrio float incoloro laminado 3mm + 3mm.

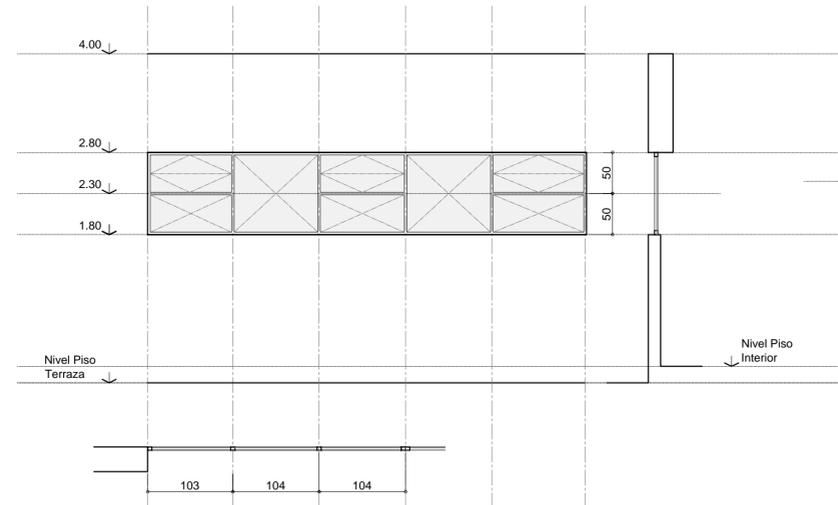
H 2.7
Ad. 1.95 3.10

TIPO VENTANA DE HIERRO
UBICACION 2º PISO
CANTIDAD 8

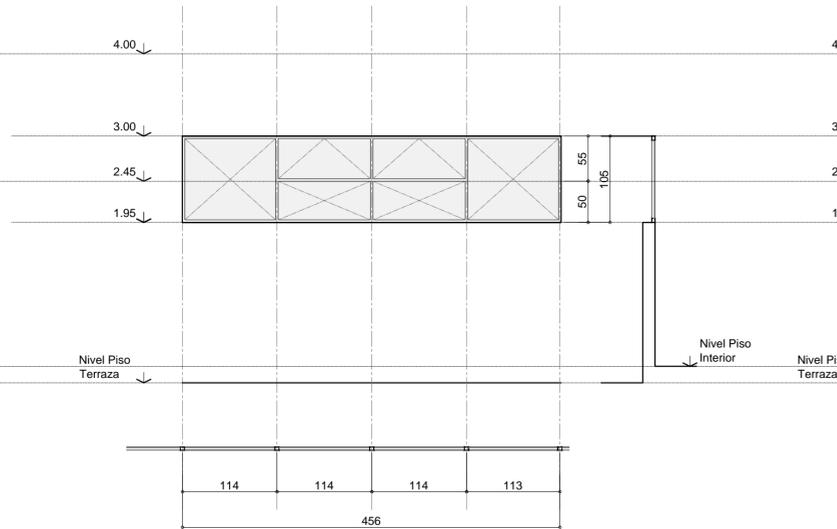
H 2.8
Ad. 1.95 3.10

TIPO VENTANA DE HIERRO
UBICACION 2º PISO
CANTIDAD 3

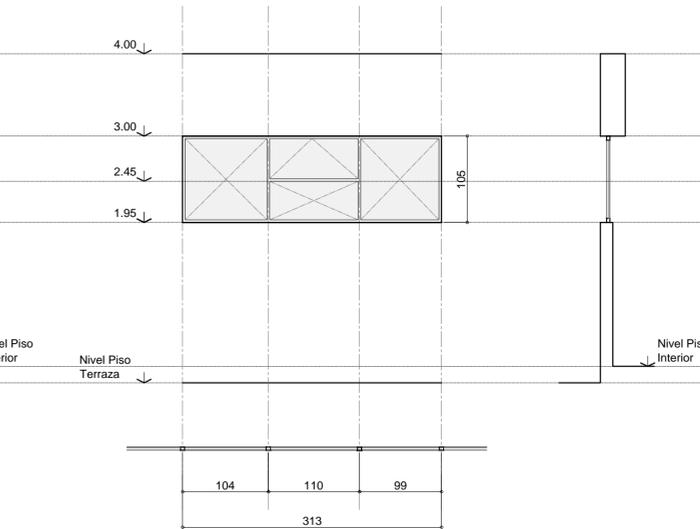
H 2.9
Ad. 3.00 4.00

TIPO VENTANA DE HIERRO
UBICACION 2º PISO
CANTIDAD 4

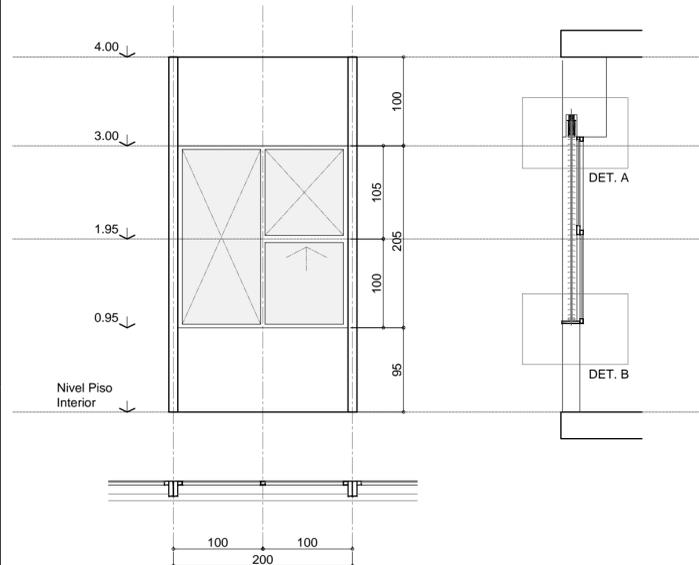
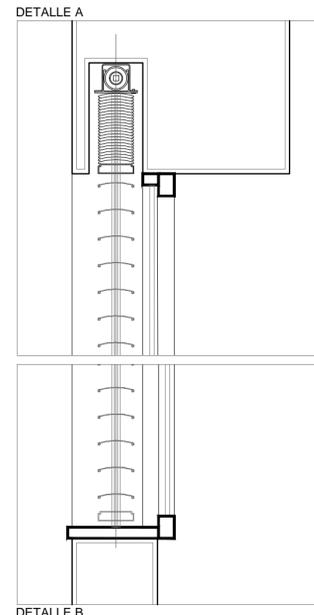
H 3.1
A: 0,00
B: 4,10

TIPO VENTANA DE HIERRO
UBICACION FACHADA ESTE - 3º AL 7º PISO
CANTIDAD 65

Generalidades. Las aberturas existentes han sido fabricadas en chapa N° 16, de excelente calidad, motivo por el cual es factible una limpieza profunda y posterior aplicación de pintura.
Todas las hojas de aberturas originales que puedan removerse fácilmente serán retiradas para evitar dañarse durante el proceso de la obra.
Para ello serán identificadas y guardadas en depósitos.
Se procederá a realizar cateos a fin de determinar las diferentes capas de pintura que pudieran existir y de ese modo definir el color de terminación superficial a realizar. En caso de no encontrarse capas más antiguas se optará por el color actual.
Especificaciones particulares. Se procederá a la limpieza mediante el arenado de la superficie y/o cepillo metálico, a fin de eliminar capas de pintura y óxido. Si existieran secciones que hagan peligrar la estabilidad de la abertura, se procederá a la sustitución del elemento por otro nuevo que cumpla la misma función. Para ello deberá prestarse especial atención en las uniones de las piezas, por lo que se sugiere trabajar con tramos enteros.

RECOLOCACIÓN DE VIDRIOS
Se deberá retirar la totalidad de los paños de vidrios existentes, limpiando los marcos de las aberturas y retirando todo tipo de masilla o suciedad subsistente, para, posteriormente, proceder a la colocación de vidrio float incoloro laminado 3mm + 3mm.

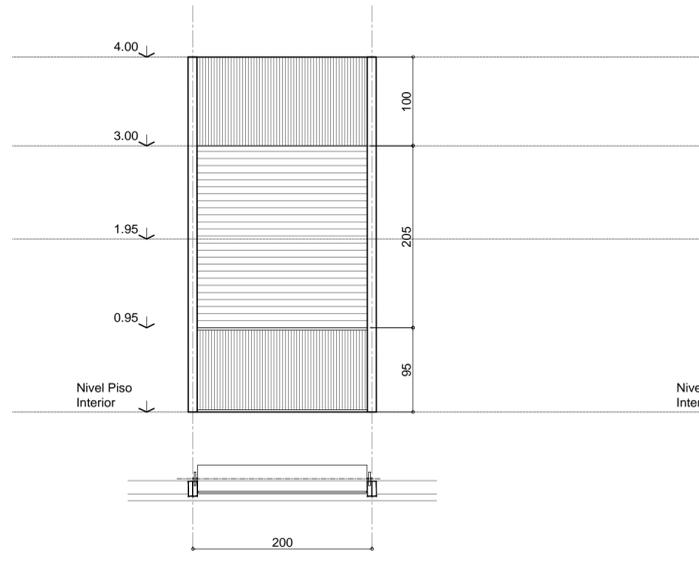
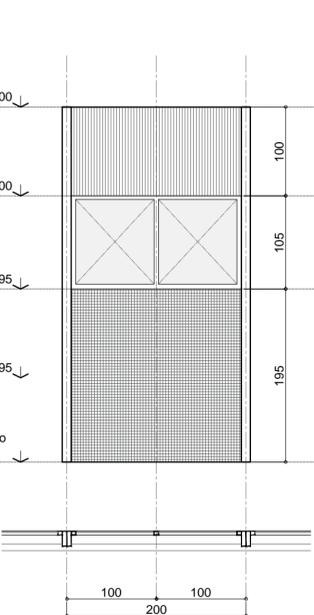
H 3.2
A: 0,00
B: 4,10

TIPO VENTANA DE HIERRO
UBICACION FACHADA ESTE - 3º AL 7º PISO
CANTIDAD 25

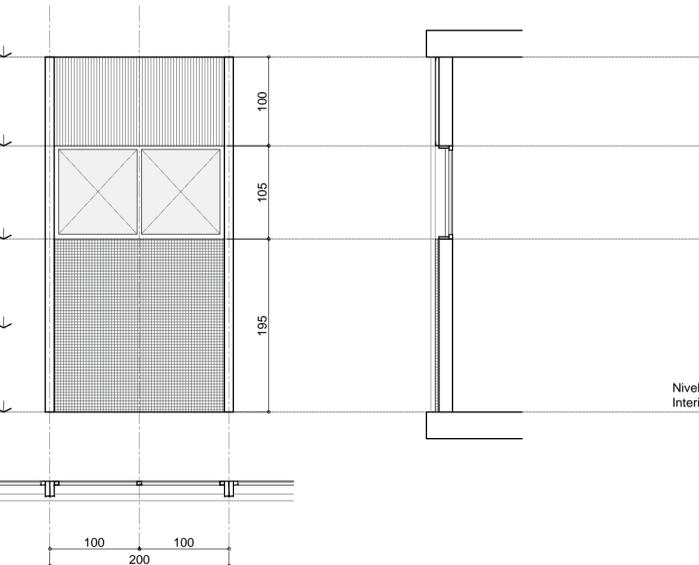
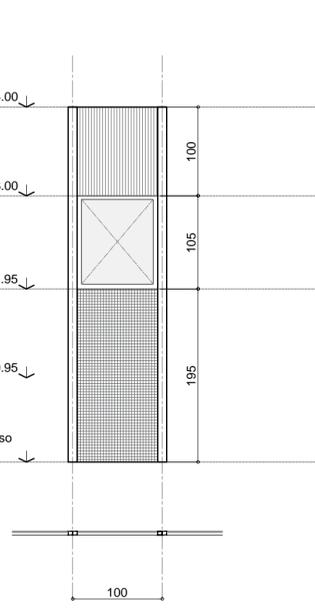
H 3.3
A: 0,00
B: 4,10

TIPO VENTANA DE HIERRO
UBICACION FACHADA ESTE - 3º AL 7º PISO
CANTIDAD 5

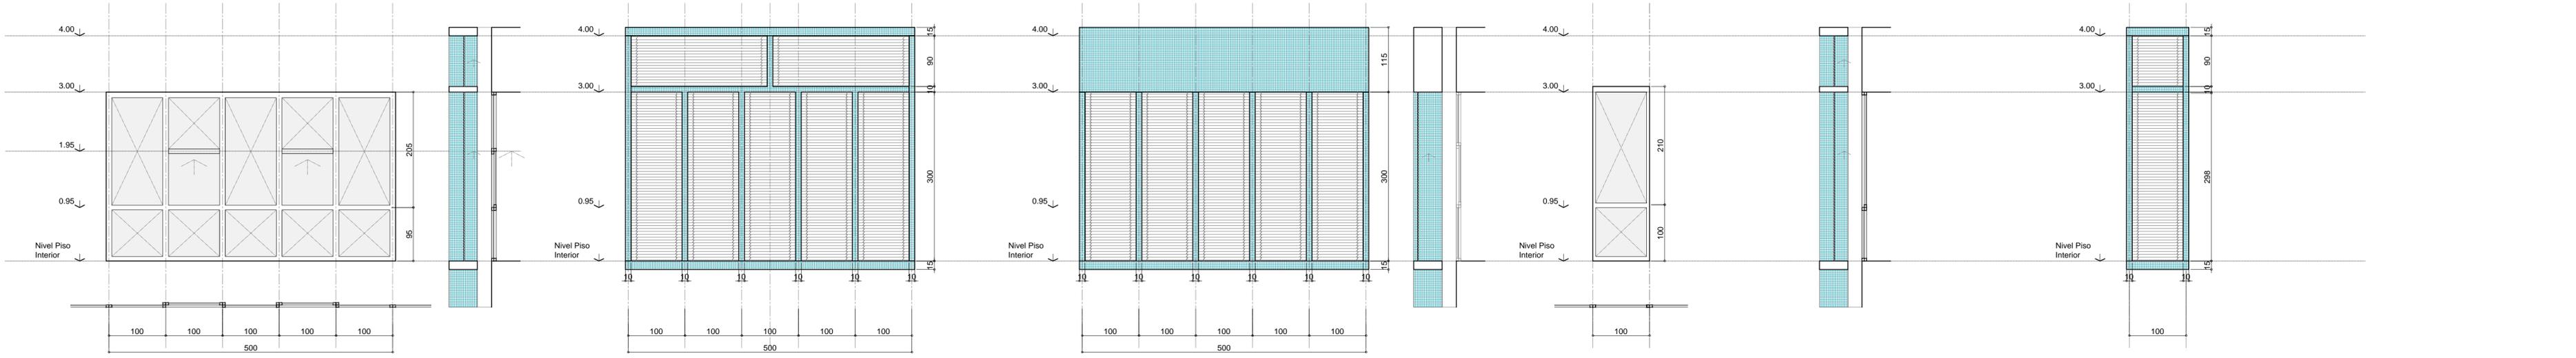
TIPO VENTANA DE HIERRO	TIPO PARASOL DE ALUMINIO	TIPO PARASOL DE ALUMINIO	TIPO VENTANA DE HIERRO	TIPO PARASOL DE ALUMINIO
UBICACION FACHADA OESTE - 3º AL 7º PISO	UBICACION 3º AL 7º PISO	UBICACION 3º AL 7º PISO	UBICACION 3º AL 7º PISO	UBICACION 3º AL 7º PISO
CANTIDAD 35	CANTIDAD 32	CANTIDAD 3	CANTIDAD 10	CANTIDAD 10
