EDIFICIO DE CORREO SANTA FE

RECUPERACIÓN Y PUESTA EN VALOR

ARQUITECTURA / SECCION 1-1

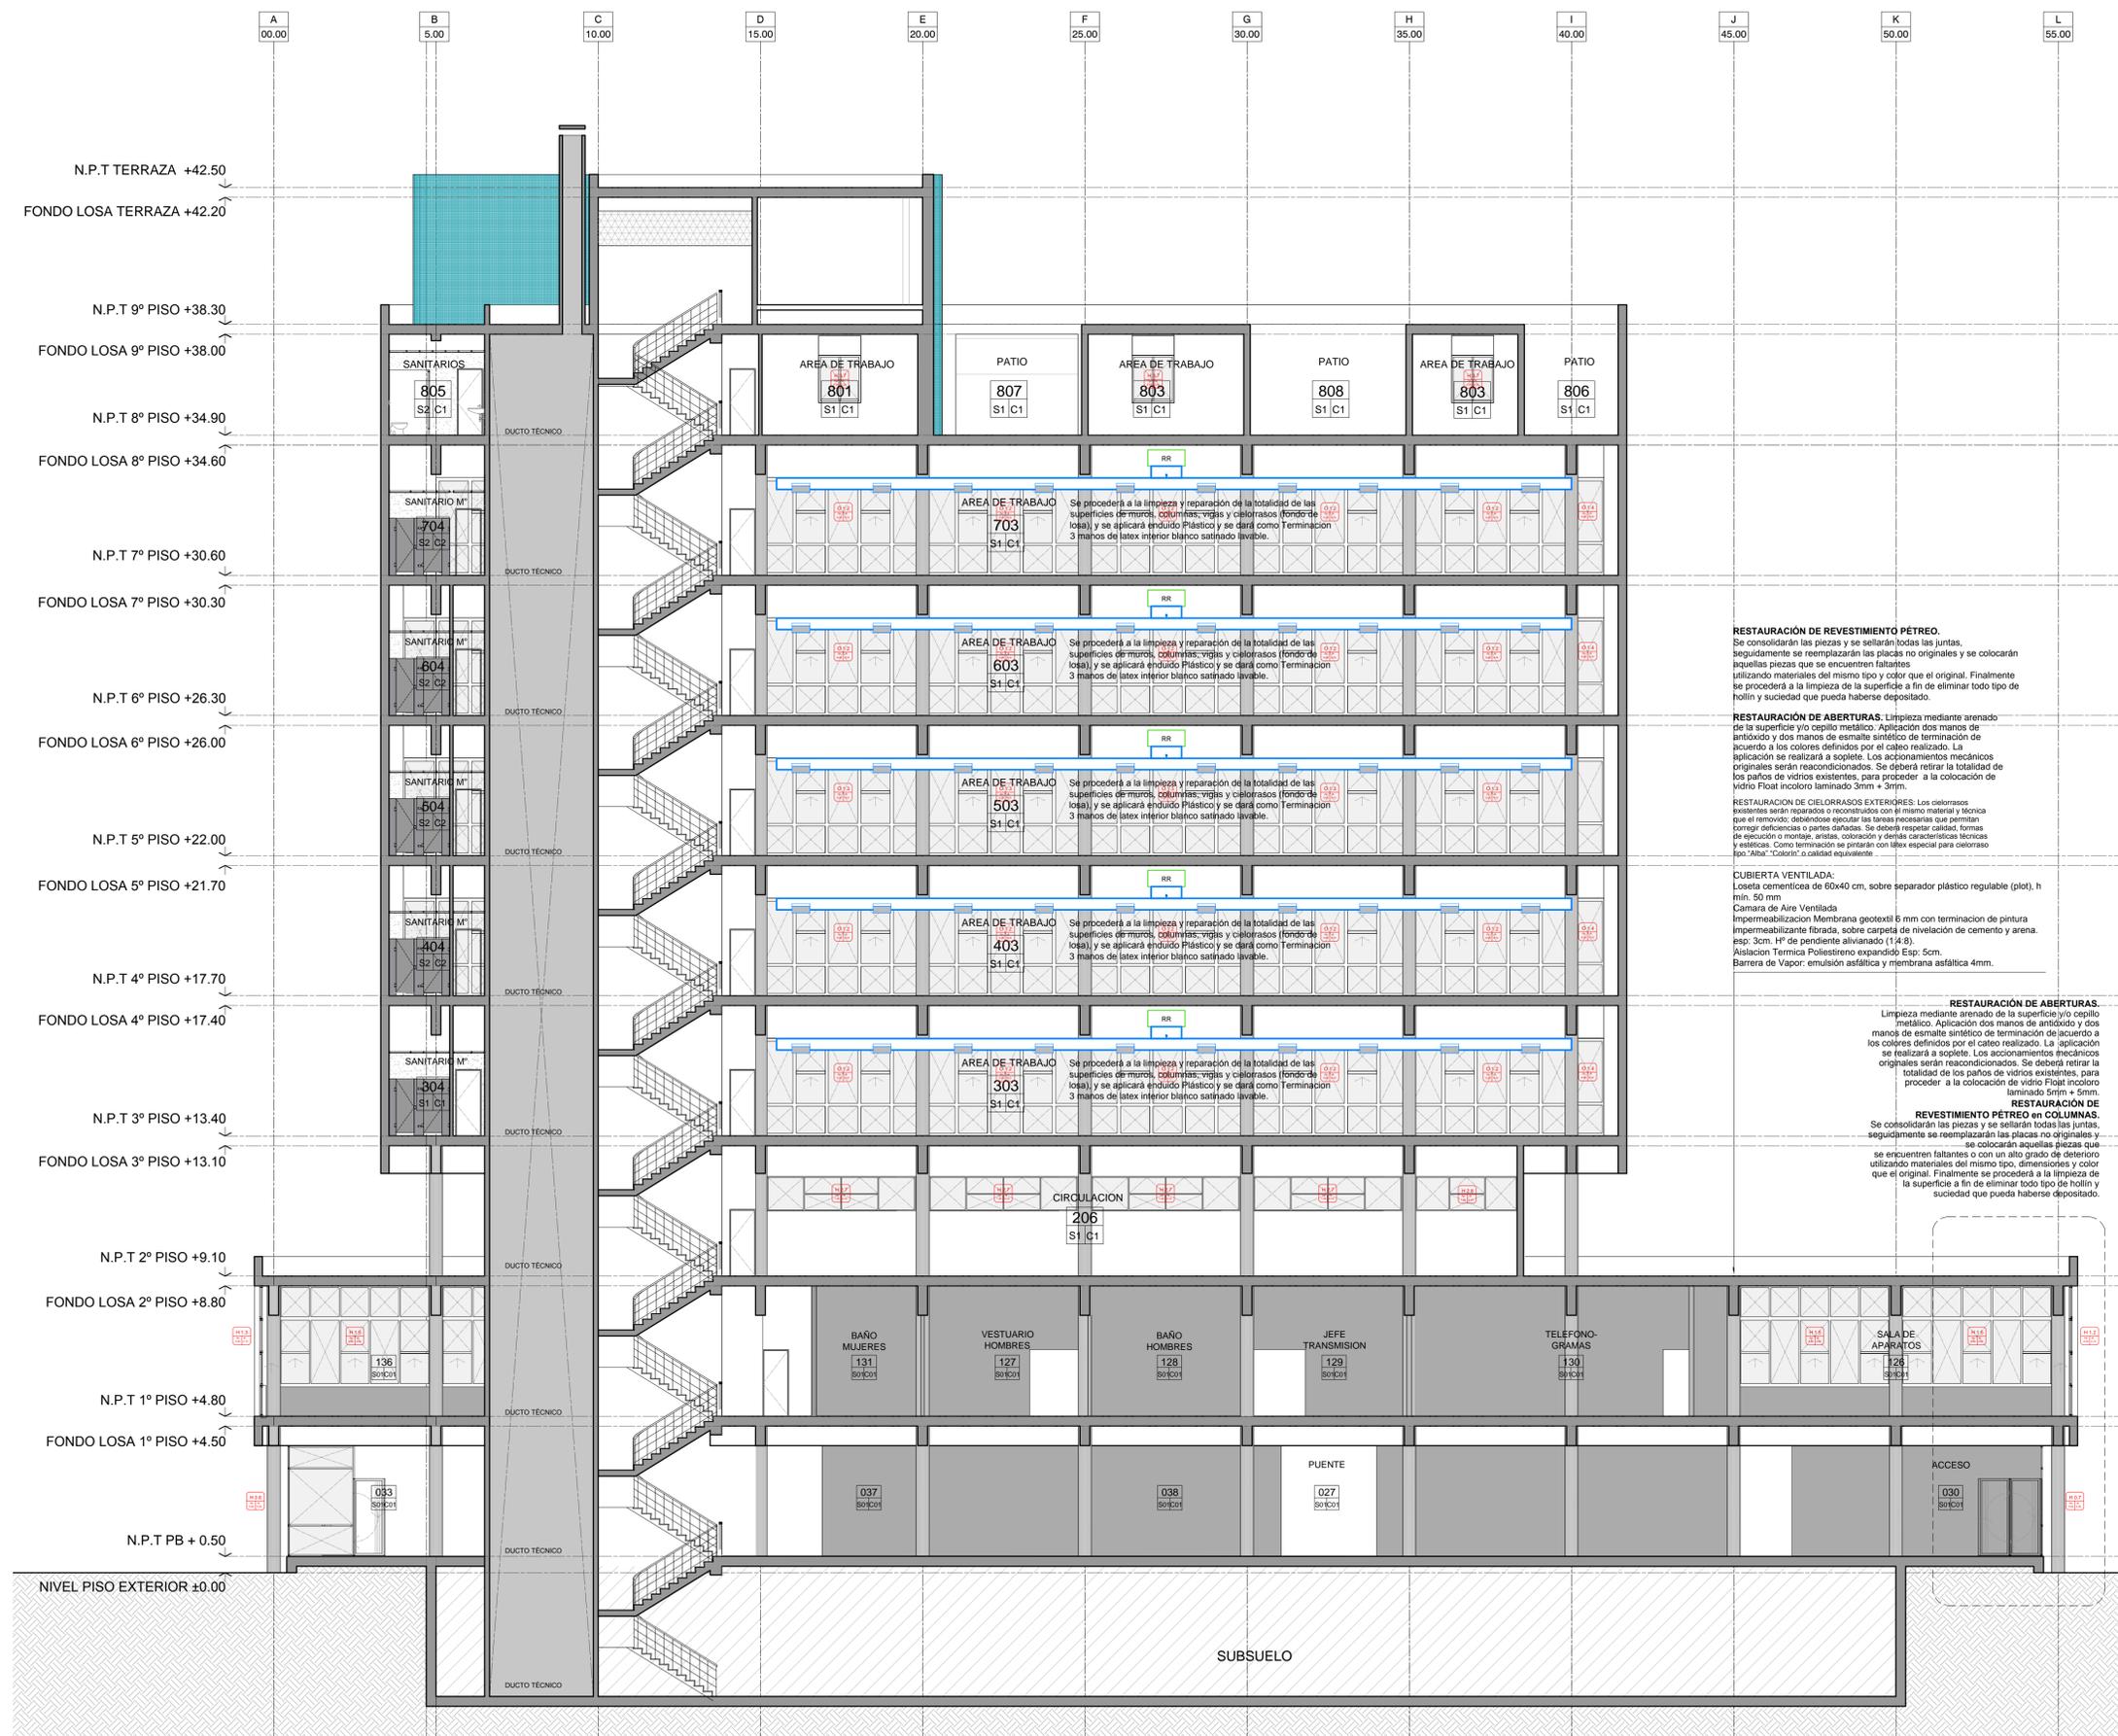
RESTAURACIÓN DE REVESTIMIENTO PÉTRICO.
Se consolidarán las piezas y se sellarán todas las juntas, seguidamente se reemplazarán las placas no originales y se colocarán aquellas piezas que se encuentren faltantes utilizando materiales del mismo tipo y color que el original. Finalmente se procederá a la limpieza de la superficie a fin de eliminar todo tipo de hollín y suciedad que pueda haberse depositado.

RESTAURACIÓN DE ABERTURAS. Limpieza mediante arenado de la superficie y/o cepillo metálico. Aplicación dos manos de antioxido y dos manos de esmalte sintético de terminación de acuerdo a los colores definidos por el colorado realizado. La aplicación se realizará a soplete. Los accionamientos mecánicos originales serán reacondicionados. Se deberá retirar la totalidad de los paños de vidrios existentes, para proceder a la colocación de vidrio float incoloro laminado 3mm + 3mm.

RESTAURACIÓN DE CIELORRASOS EXTERIORES. Los cielorrasos existentes serán reparados o reemplazados con el mismo material y técnica que el remoldo, debiéndose ejecutar las tareas necesarias que permitan corregir deficiencias o partes dañadas. Se deberá respetar calidad, formas de ejecución o montaje, aristas, coloración y demás características técnicas y estéticas. Como terminación se pintarán con latex especial para cielorraso tipo "Alac" color "O" calidad equivalente.

CUBIERTA VENTILADA:
Loseta cementosa de 60x40 cm, sobre separador plástico regulable (plot), h. mín. 50 mm
Camara de Aire Ventilada
Impermeabilización Membrana geotextil 6 mm con terminación de pintura impermeabilizante fibrosa, sobre carpeta de nivelación de cemento y arena, esp. 3cm. Hº de pendiente alivianado (1/4.8).
Aislación Térmica Poliestireno expandido Esp. 5cm.
Barrera de Vapor: emulsión asfáltica y membrana asfáltica 4mm.

RESTAURACIÓN DE ABERTURAS.
Limpieza mediante arenado de la superficie y/o cepillo metálico. Aplicación dos manos de antioxido y dos manos de esmalte sintético de terminación de acuerdo a los colores definidos por el colorado realizado. La aplicación se realizará a soplete. Los accionamientos mecánicos originales serán reacondicionados. Se deberá retirar la totalidad de los paños de vidrios existentes, para proceder a la colocación de vidrio float incoloro laminado 5mm + 5mm.

RESTAURACIÓN DE REVESTIMIENTO PÉTRICO en COLUMNAS.
Se consolidarán las piezas y se sellarán todas las juntas, seguidamente se reemplazarán las placas no originales y se colocarán aquellas piezas que se encuentren faltantes o con un alto grado de deterioro utilizando materiales del mismo tipo, dimensiones y color que el original. Finalmente se procederá a la limpieza de la superficie a fin de eliminar todo tipo de hollín y suciedad que pueda haberse depositado.

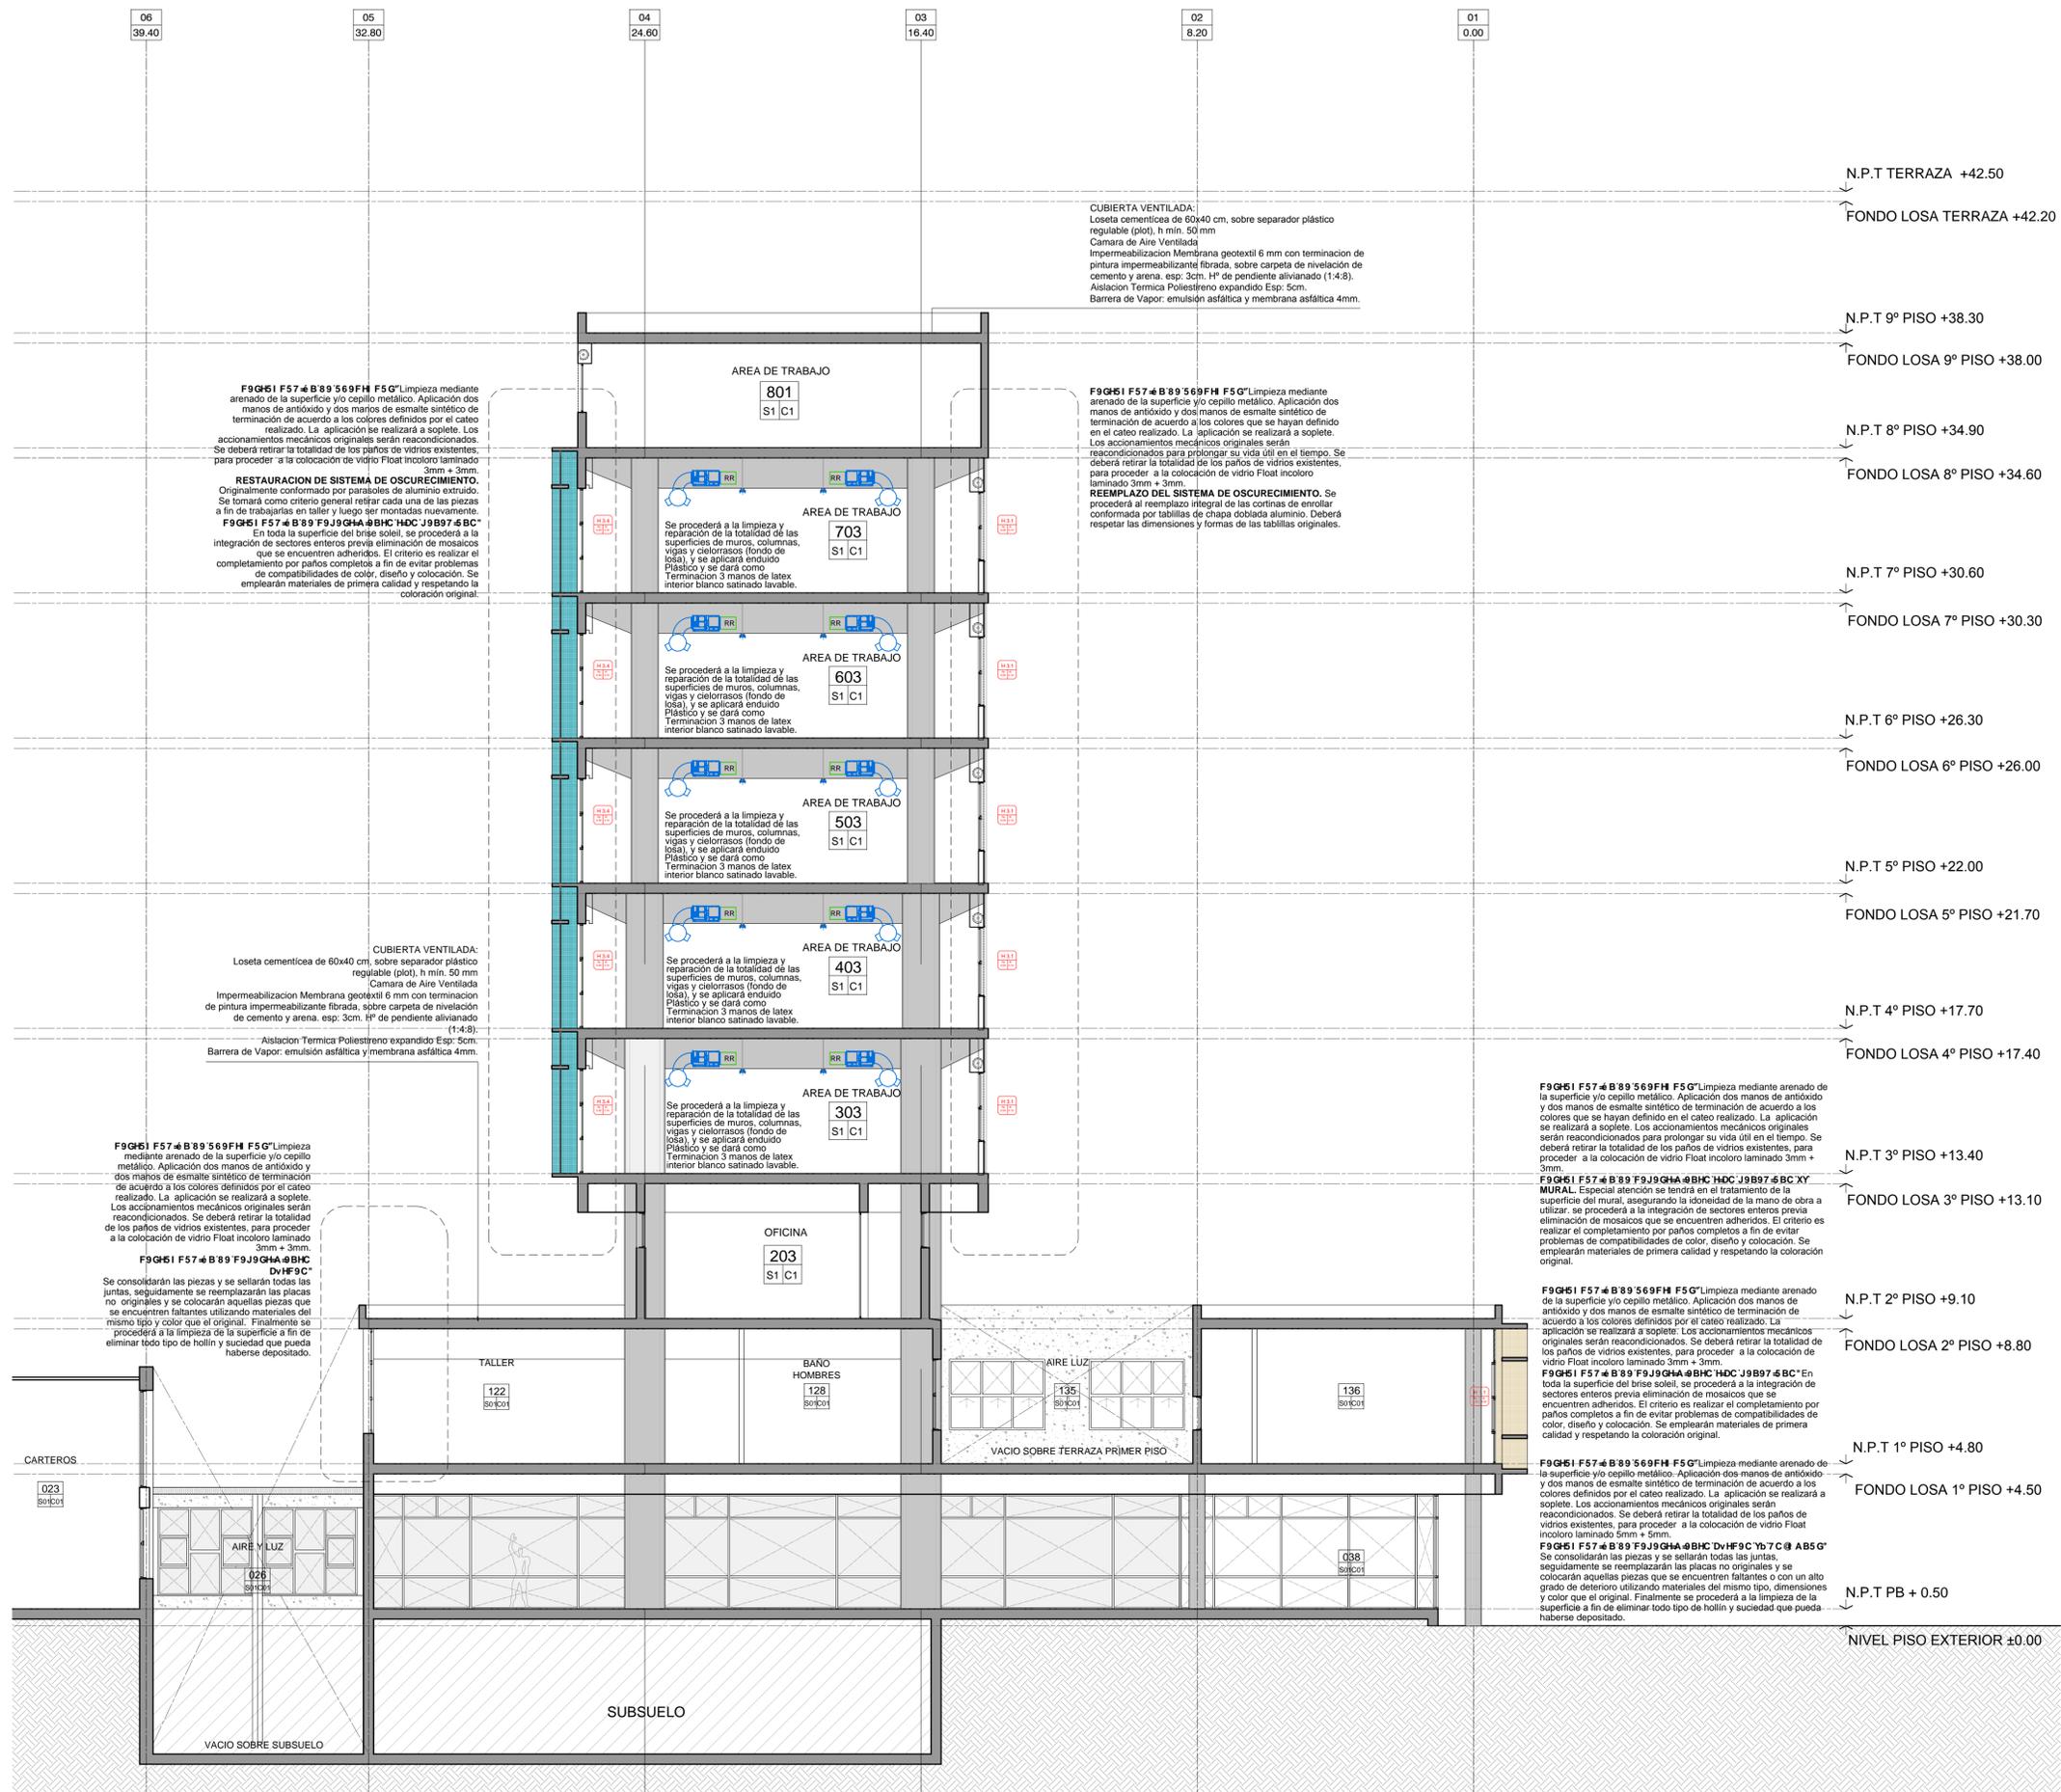
ARQUITECTURA / SECCION 2-2

- N.P.T TERRAZA +42.50
- FONDO LOSA TERRAZA +42.20
- N.P.T 9° PISO +38.30
- FONDO LOSA 9° PISO +38.00
- N.P.T 8° PISO +34.90
- FONDO LOSA 8° PISO +34.60
- N.P.T 7° PISO +30.60
- FONDO LOSA 7° PISO +30.30
- N.P.T 6° PISO +26.30
- FONDO LOSA 6° PISO +26.00
- N.P.T 5° PISO +22.00
- FONDO LOSA 5° PISO +21.70
- N.P.T 4° PISO +17.70
- FONDO LOSA 4° PISO +17.40
- N.P.T 3° PISO +13.40
- FONDO LOSA 3° PISO +13.10
- N.P.T 2° PISO +9.10
- FONDO LOSA 2° PISO +8.80
- N.P.T 1° PISO +4.80
- FONDO LOSA 1° PISO +4.50
- N.P.T PB + 0.50
- NIVEL PISO EXTERIOR ±0.00

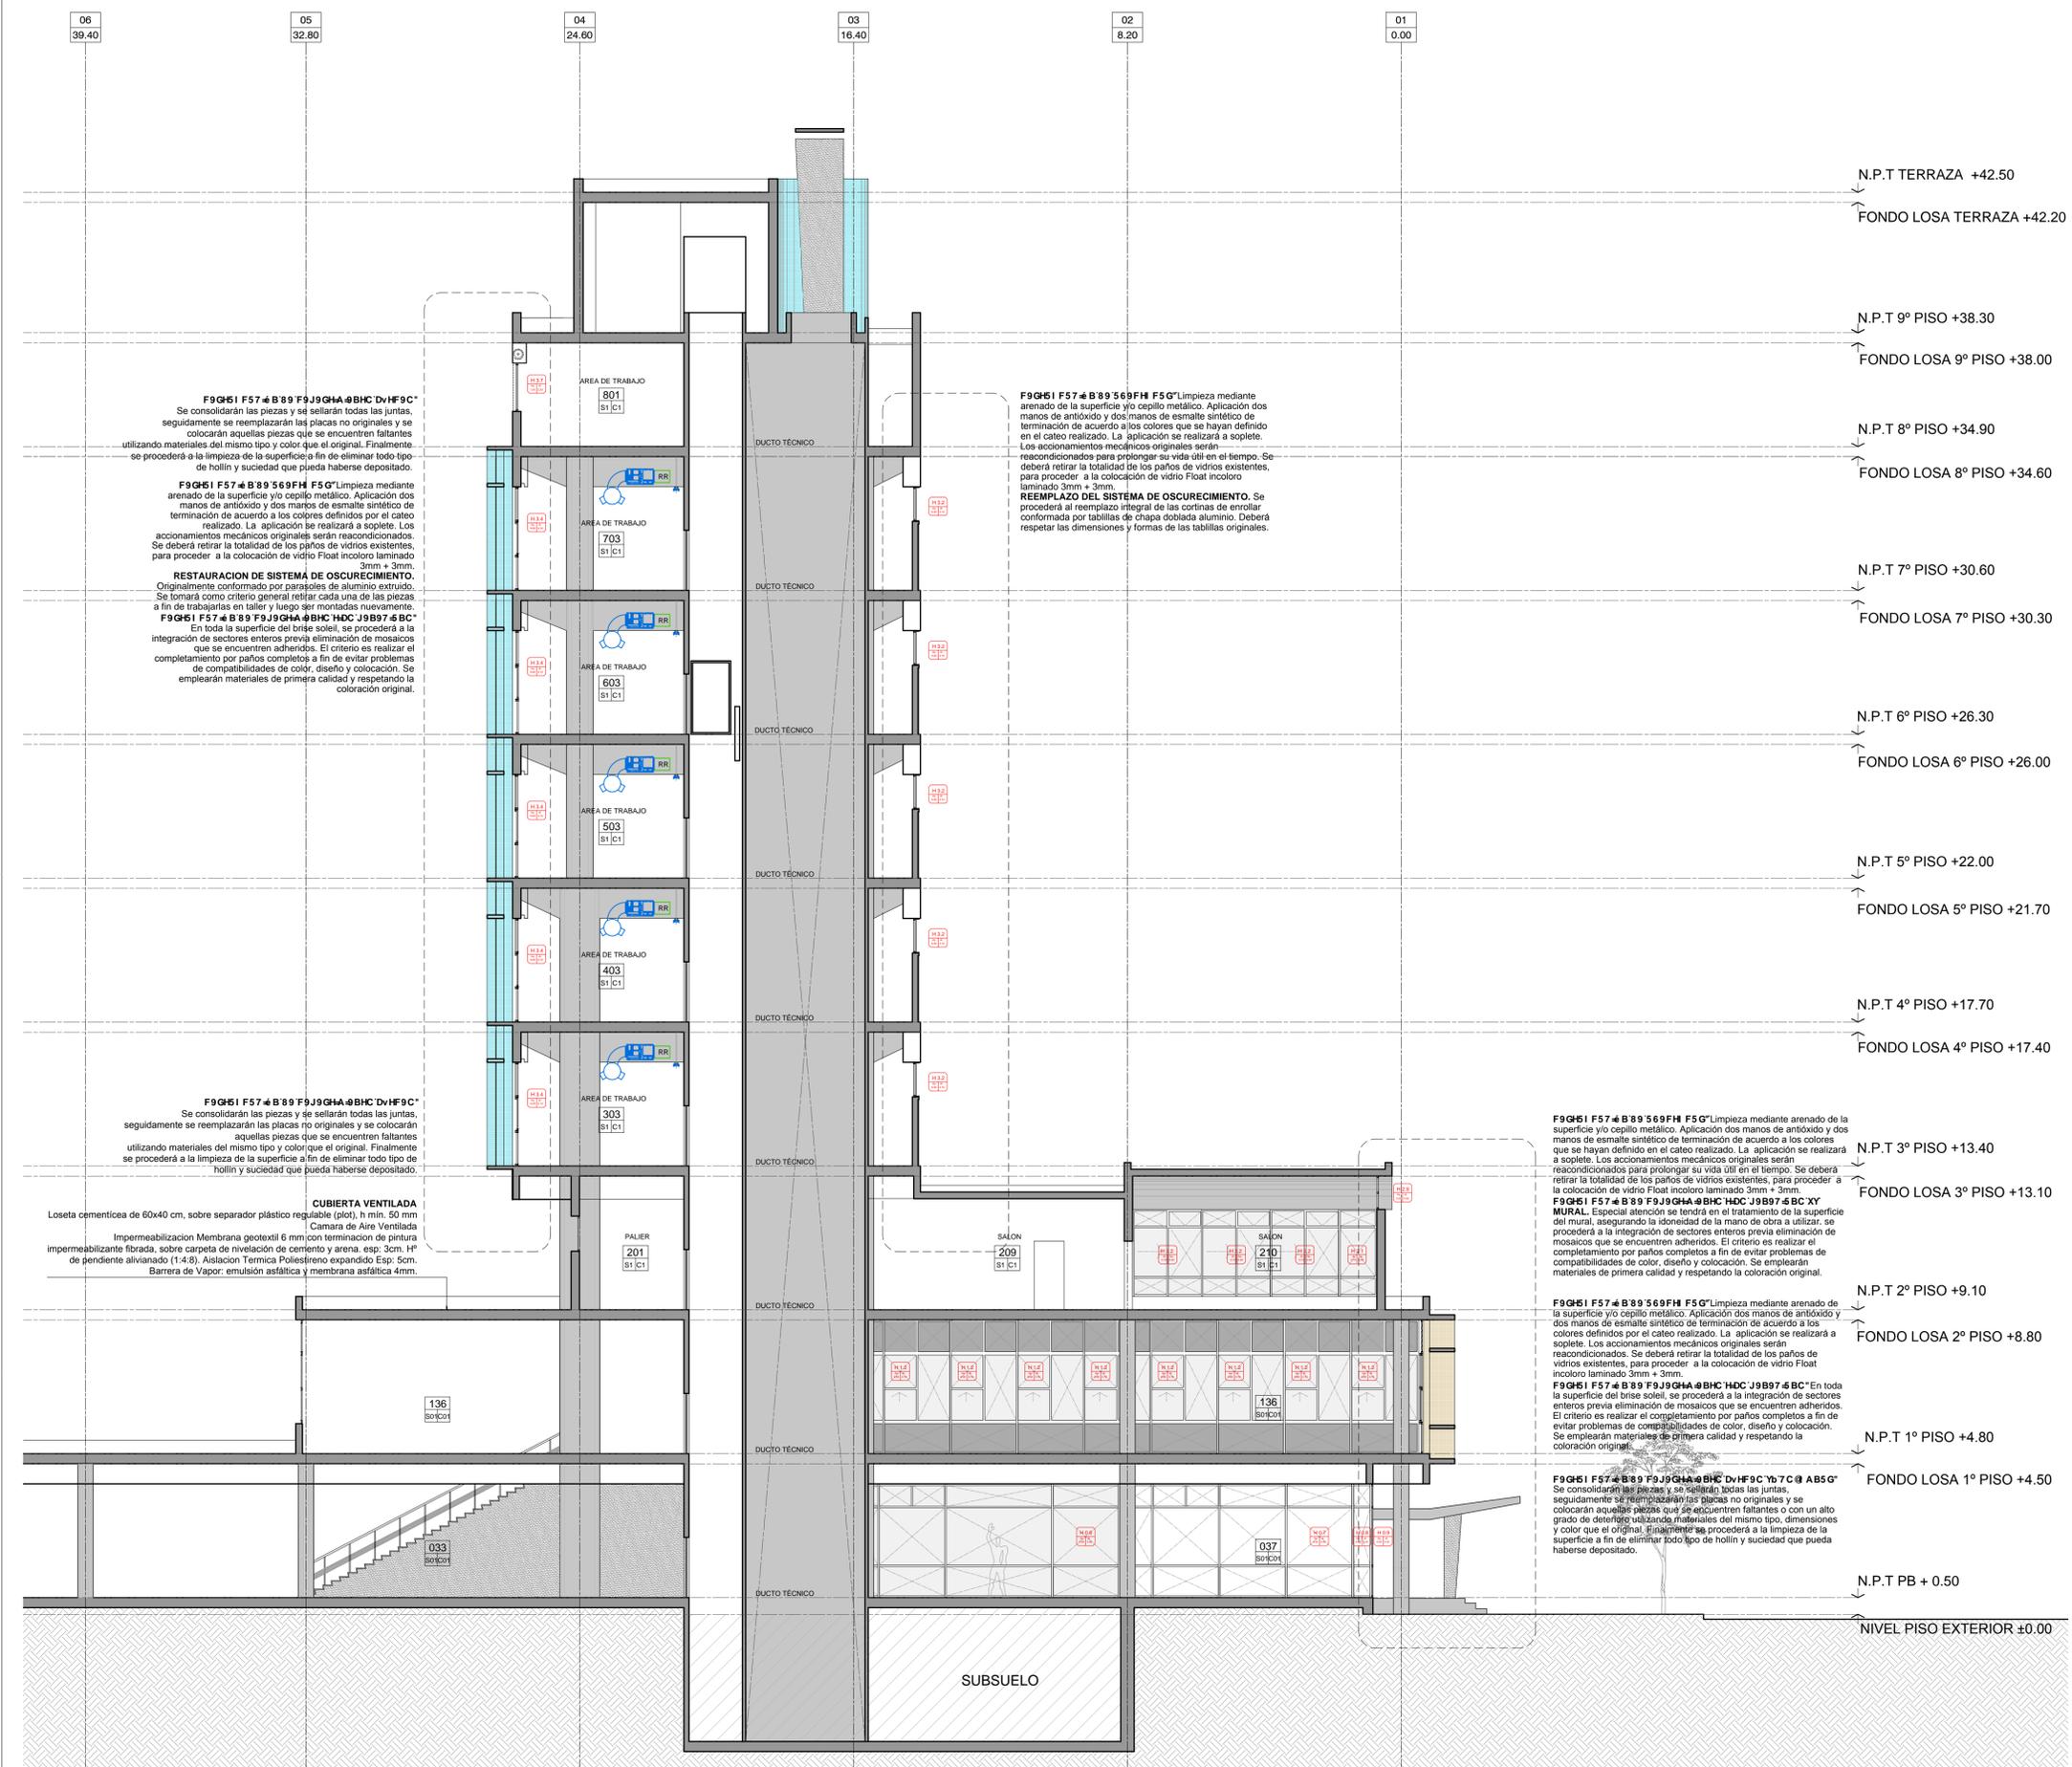
- N.P.T TERRAZA +42.50
- FONDO LOSA TERRAZA +42.20
- N.P.T 9° PISO +38.30
- FONDO LOSA 9° PISO +38.00
- N.P.T 8° PISO +34.90
- FONDO LOSA 8° PISO +34.60
- N.P.T 7° PISO +30.60
- FONDO LOSA 7° PISO +30.30
- N.P.T 6° PISO +26.30
- FONDO LOSA 6° PISO +26.00
- N.P.T 5° PISO +22.00
- FONDO LOSA 5° PISO +21.70
- N.P.T 4° PISO +17.70
- FONDO LOSA 4° PISO +17.40
- N.P.T 3° PISO +13.40
- FONDO LOSA 3° PISO +13.10
- N.P.T 2° PISO +9.10
- FONDO LOSA 2° PISO +8.80
- N.P.T 1° PISO +4.80
- FONDO LOSA 1° PISO +4.50
- N.P.T PB + 0.50
- NIVEL PISO EXTERIOR ±0.00
