DIRECCIÓN DE ARQUITECTURA MUNICIPALIDAD DE PUERTO RICO	PROVINCIA DE MISIONES
PROGRAMA DE MEJORAMIENTO DEL PARQUE INDUSTRIAL DE LA CIUDAD DE PUERTO RICO	
Escala: 1:2.000 Formato: A1 Fecha: Junio 2021 Revisión:	Plano N°:
PLANOS GENERALES INFRAESTRUCTURA EXISTENTE	
PG-02

RESUMEN DE OBRAS A REALIZARSE

Referencia: 3. Planos (1 de 6) - Programa de Mejoramiento del Parque Industrial de la ciudad de Puerto Rico - Misiones

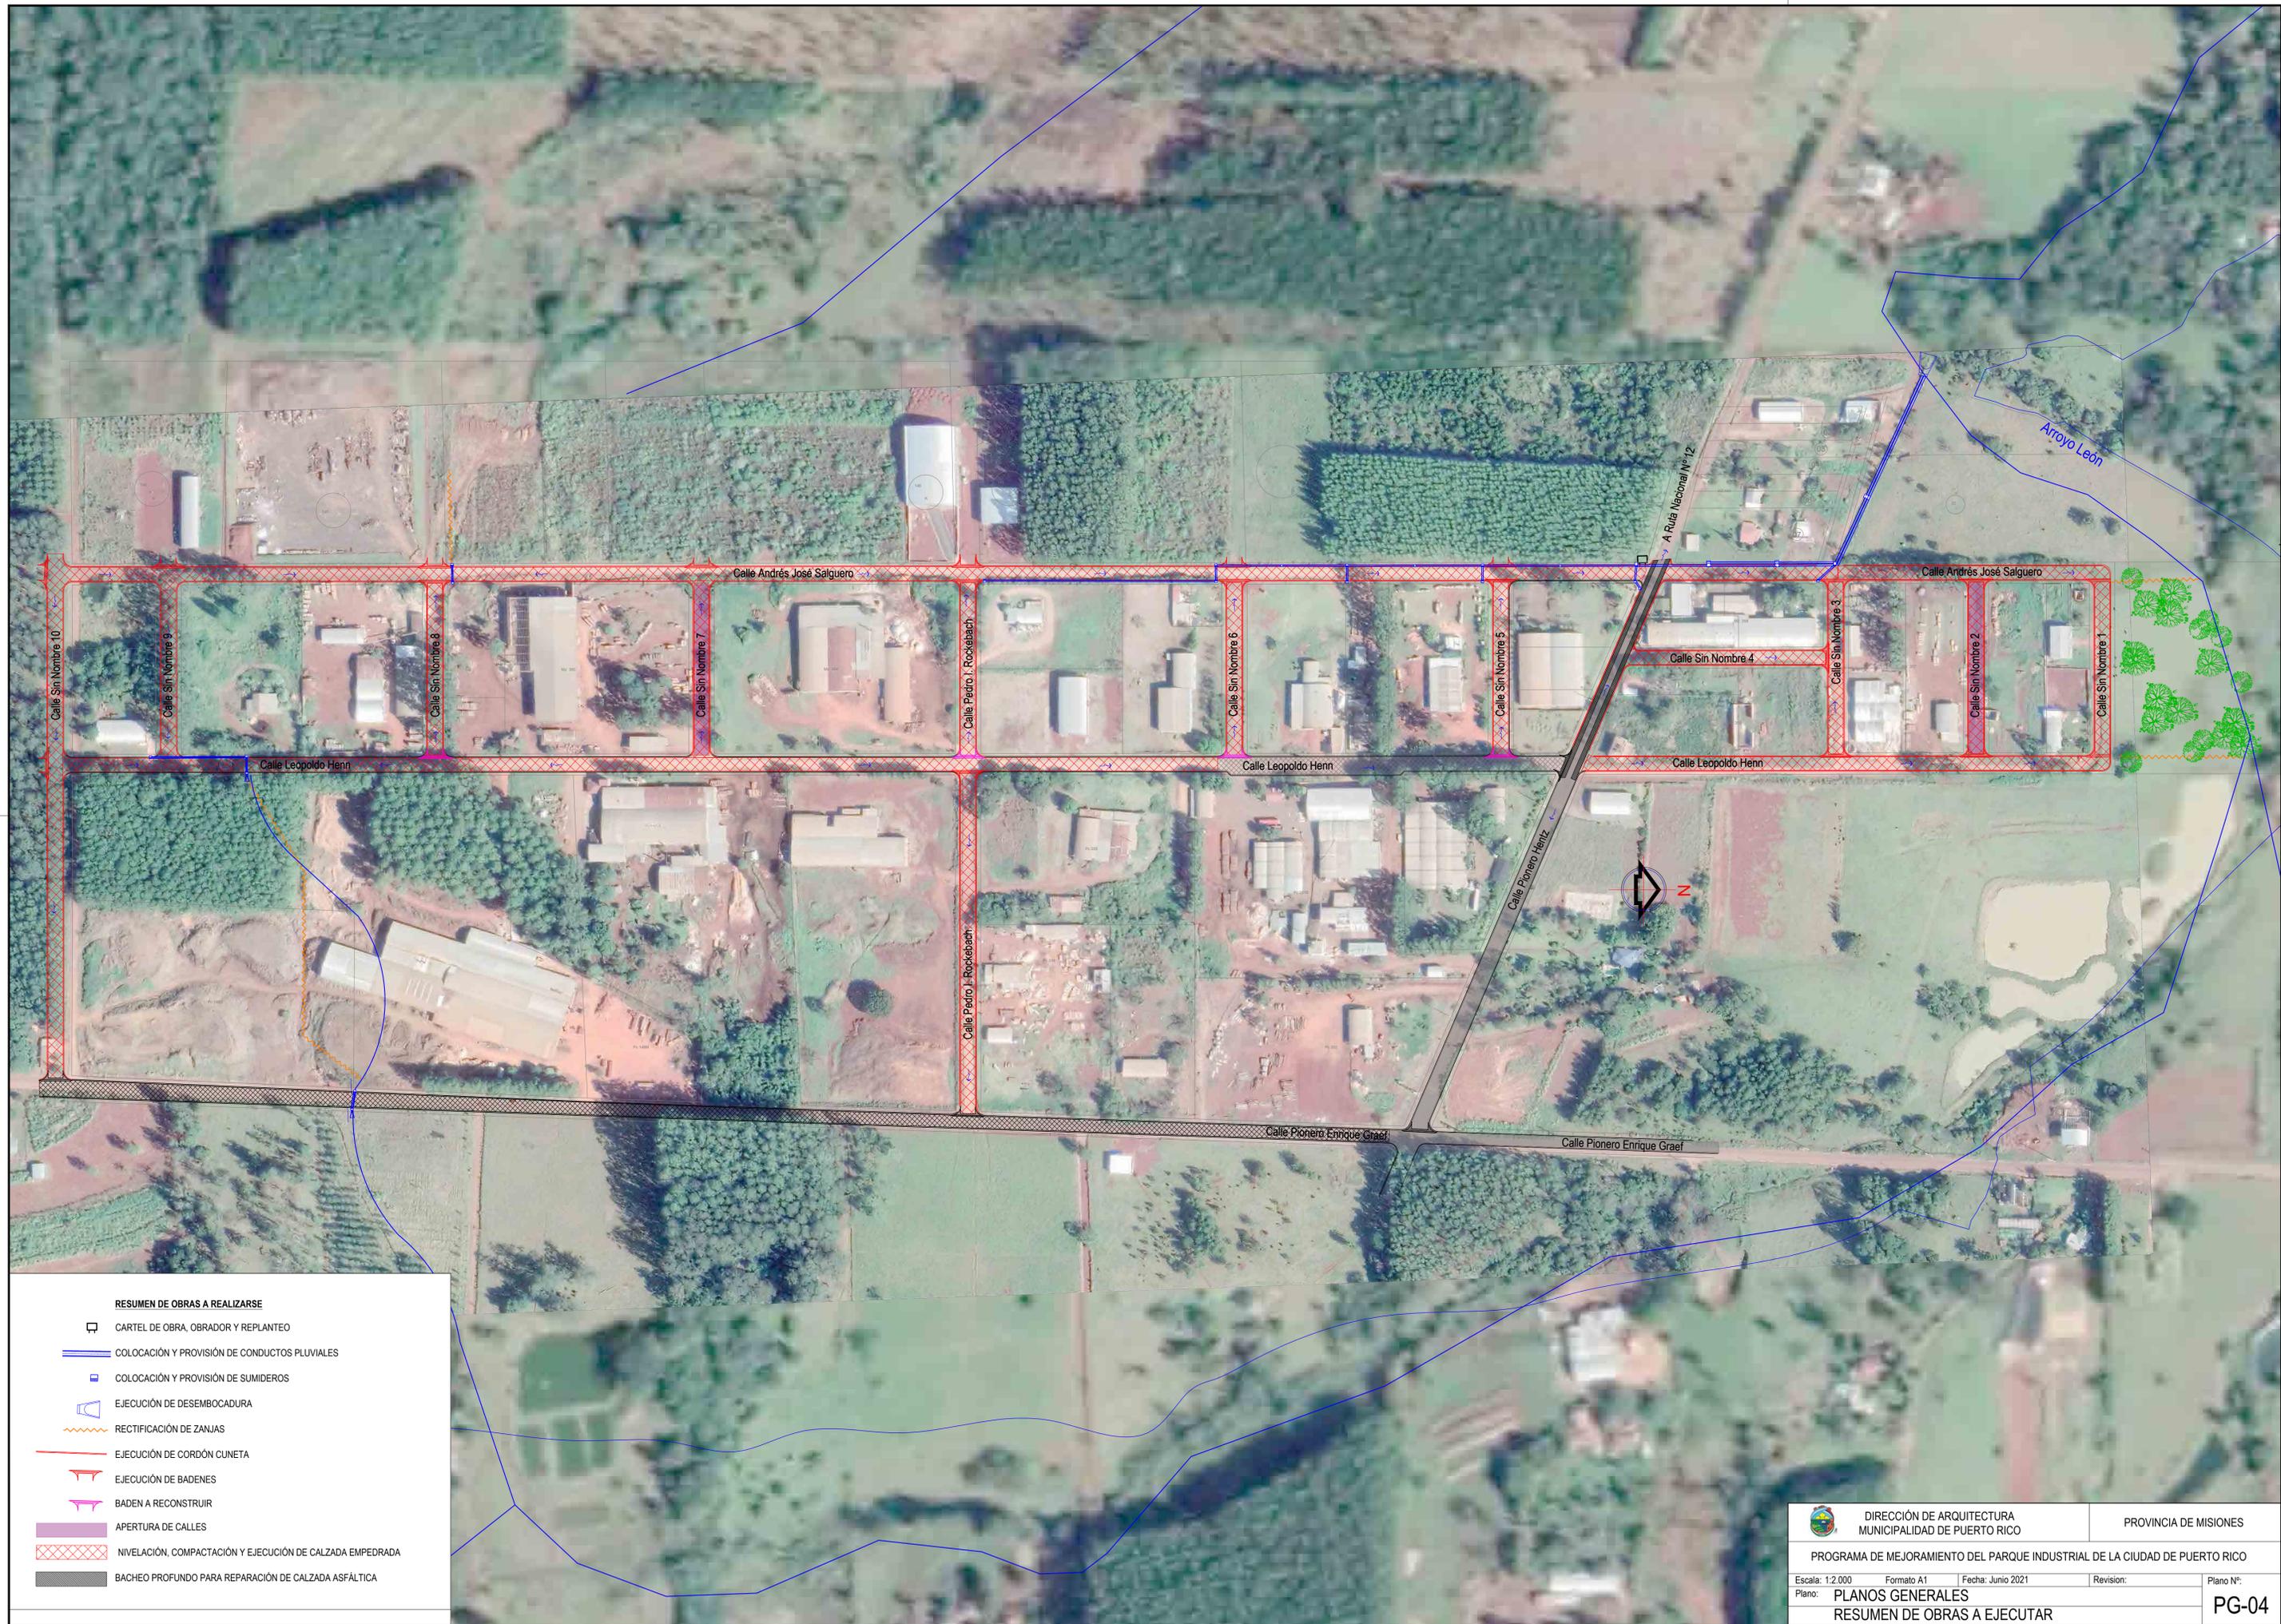
COLOCACIÓN Y PROVISIÓN DE CONDUCTOS PLUVIALES
-

COLOCACIÓN Y PROVISIÓN DE SUMIDEROS
-

EJECUCIÓN DE DESEMBOCADURA
-

RECTIFICACIÓN DE ZANJAS
-

EJECUCIÓN DE CORDÓN CUNETAS
-

EJECUCIÓN DE BADENES
-

NIVELACIÓN, COMPACTACIÓN Y EJECUCIÓN DE CALZADA EMPEDRADA
-

BACHEO PROFUNDO PARA REPARACIÓN DE CALZADA ASFÁLTICA
