-TEATRO NACIONAL CERVANTES-

-Restauración, puesta en valor de las fachadas del
Teatro Nacional Cervantes-

REPLANTEO PATOLOGÍAS FACHADA CALLE AV. CORDOBA

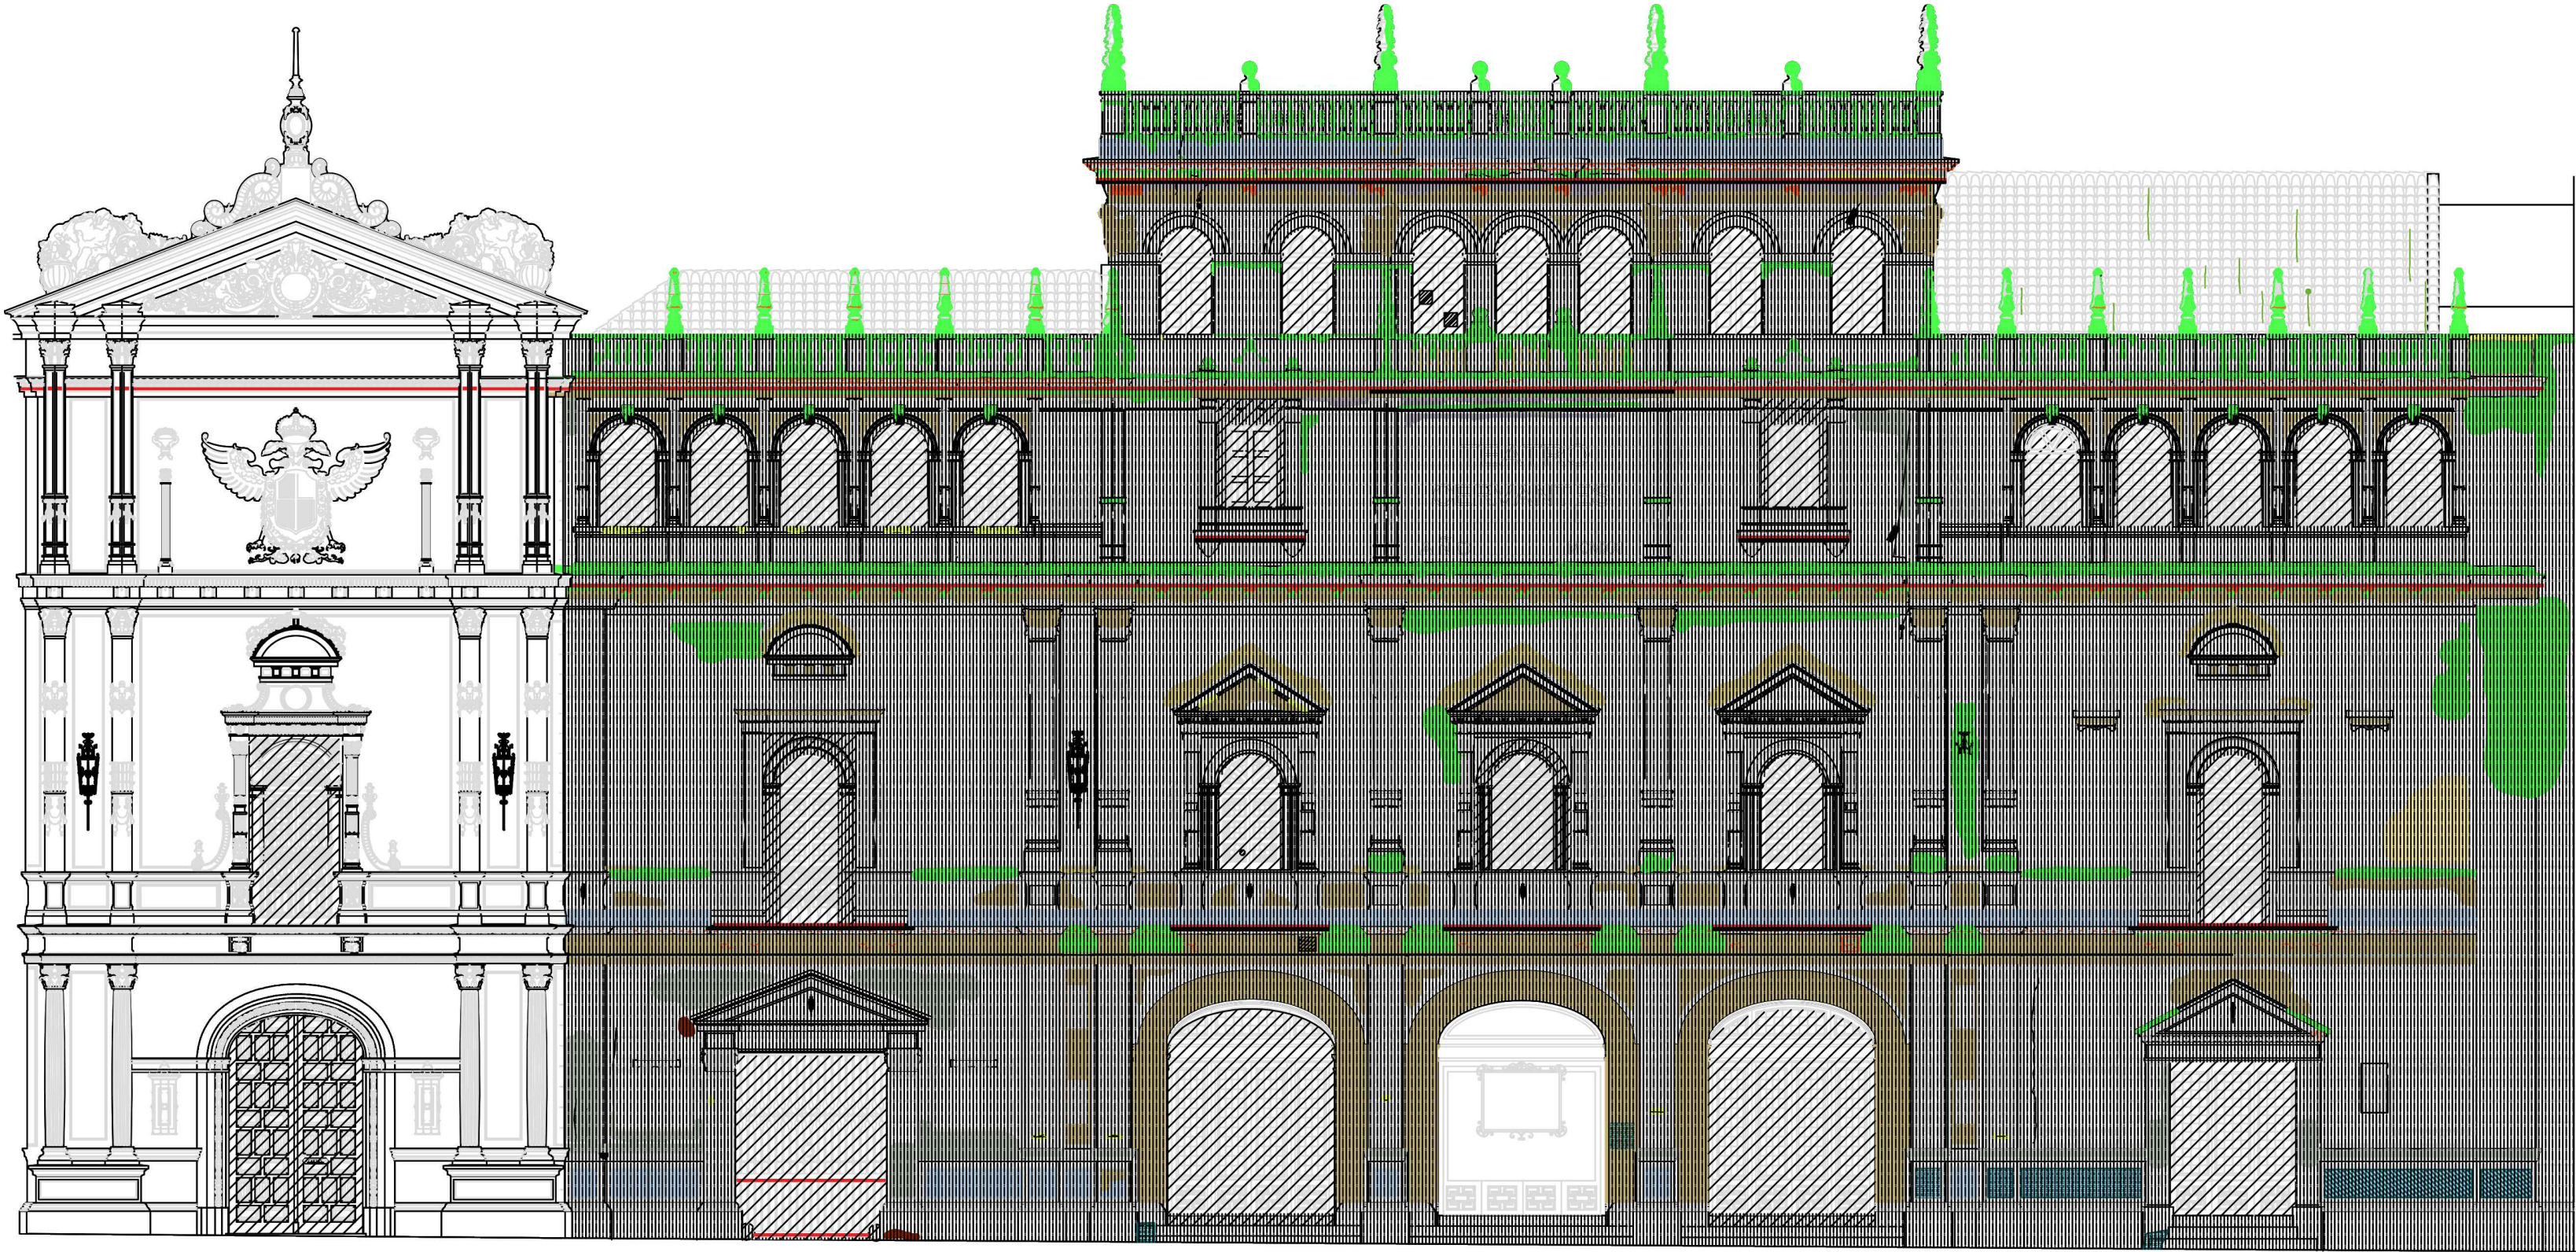
- Superficie erosionada
-
- Pérdidas fragmentarias

FaltantesIntervenciones inapropiadas (parches)Costra negraFisuras y microfisurasGrietasTestigosPintura desprendidaGuano y nido de palomasPatina BiologicaVegetación invasivaProceso de corrosionHierros expuestosEflorescenciasManchas específicasGraffitiManchado profundoMaterial disgregadoReposicion de revoqueCarpinterías deterioradasDepósito superficial
